本文档适用于工商业储能柜

ENS-L262-01和ENS-L262-03

常规标准应用场景

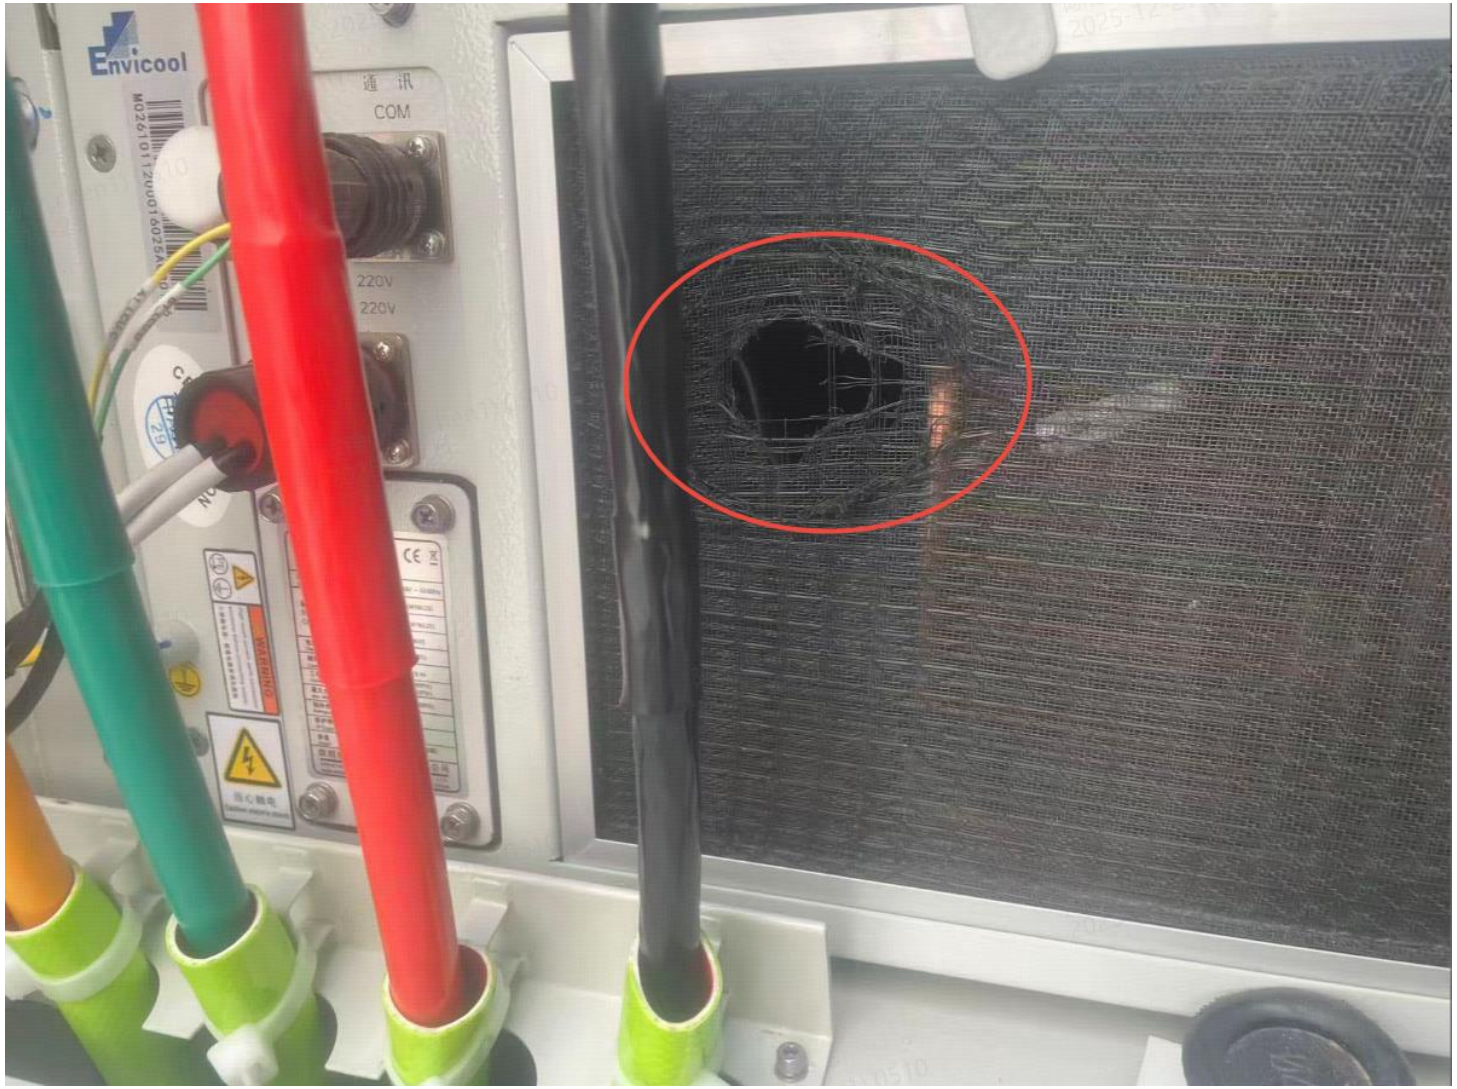
现场失效案例 1

在柜内烤火进行热缩终端制作。

液冷机组遇明火损坏。

在柜外制作电缆终端。
