FICHE DE CONTRÔLE

COMMUNE	N°
MARIGNANE	2

Nom : GRM immo
 N°: V300236
 N° de marché :
 N° de patrimoine :
 Adresse e-mail :

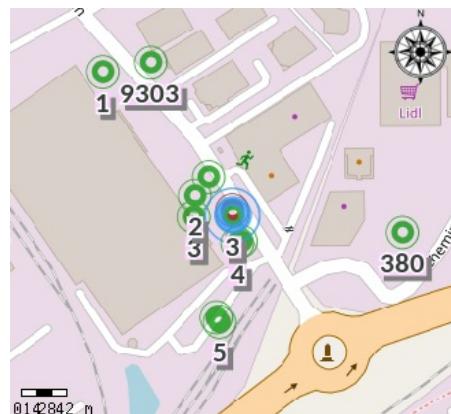
COMMUNE	N°
MARIGNANE	3

Coordonnées	
GPS	43,405850 °/5,203230 °/
Adresse	4 Allée De La Palun
Emplacement	
Type hydrant	P.I. Ø 150
Modèle/Marque	/PONT-À-MOUSSON

Détails du contrôle	
État général	BON
Bonne visibilité	OUI
Bonne accessibilité	OUI
État peinture	Bon
Présence coffre	
Présence robinet vanne	OUI
Présence bouchons 40	
Présence bouchons 65	OUI
Présence bouchons 100	OUI
Etanchéité	Bonne

Pesage	
Pression statique (en bars)	7,5
Pression au débit requis ≥ 1 bar [60m ³ /h pour DN 100 et 120 m ³ /h pour DN 150] (en bars)	6,10
Débit requis atteint ?	OUI
Si débit requis non atteint : → Débit mesuré à ouverture complète de l'hydrant (en m ³ /h)	
Débit à 1 bar (en m ³ /h) (dans la limite technique de l'appareil)	
Si limite technique de l'appareil atteinte : → Limite technique de l'appareil (en m ³ /h) → Pression constatée à la limite technique de l'appareil (en bars)	180,00 5,10

Contrôle récapitulatif	
	Conforme

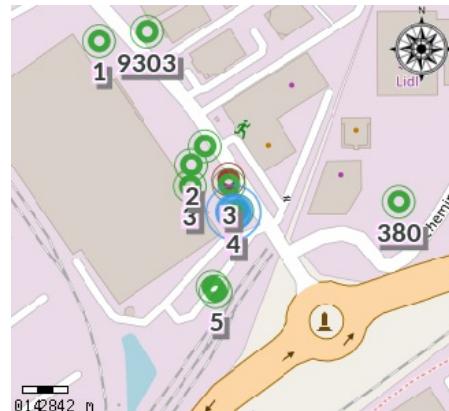
COMMUNE	N°
MARIGNANE	4

Coordonnées	
GPS	43,405688 °/5,203269 °/51,20 m
Adresse	2 Allée De La Palun
Emplacement	Droite entrée
Type hydrant	P.I. Ø 100
Modèle/Marque	Saphir/BAYARD

Détails du contrôle	
État général	BON
Bonne visibilité	OUI
Bonne accessibilité	OUI
État peinture	Bon
Présence coffre	
Présence robinet vanne	
Présence bouchons 40	
Présence bouchons 65	OUI
Présence bouchons 100	OUI
Etanchéité

Pesage	
Pression statique (en bars)	7,3
Pression au débit requis ≥ 1 bar [60m ³ /h pour DN 100 et 120 m ³ /h pour DN 150] (en bars)	6,80
Débit requis atteint ?	OUI
Si débit requis non atteint : → Débit mesuré à ouverture complète de l'hydrant (en m ³ /h)	
Débit à 1 bar (en m ³ /h) (dans la limite technique de l'appareil)	
Si limite technique de l'appareil atteinte : → Limite technique de l'appareil (en m ³ /h) → Pression constatée à la limite technique de l'appareil (en bars)	180,00 4,50

Contrôle récapitulatif	
Conforme
