SERVICIO DE MANTENIMIENTO PREDICTIVO DEL EQUIPO UPS #2 DE 10KVA - VERTIV

EMPRESA: TELEPERFORMANCE

INFORME TECNICO

EMPRESA : TELEPERFORMANCE
LOCAL : AV. REPUBLICA DE COLOMBIA – SAN ISIDRO.
ENCARGADO : JOSEPH FLORES
ASUNTO : SERVICIO DE MANTENIMIENTO PREDICTIVO DEL EQUIPO UPS #2-DE 10KVA
FECHA DEL SERVICIO : 09/02/2026
TECNICO RESPONSABLE : RAUL ROJAS / JOSE TEODORO.
Nº HOJA DE SERVICIO : **003132**

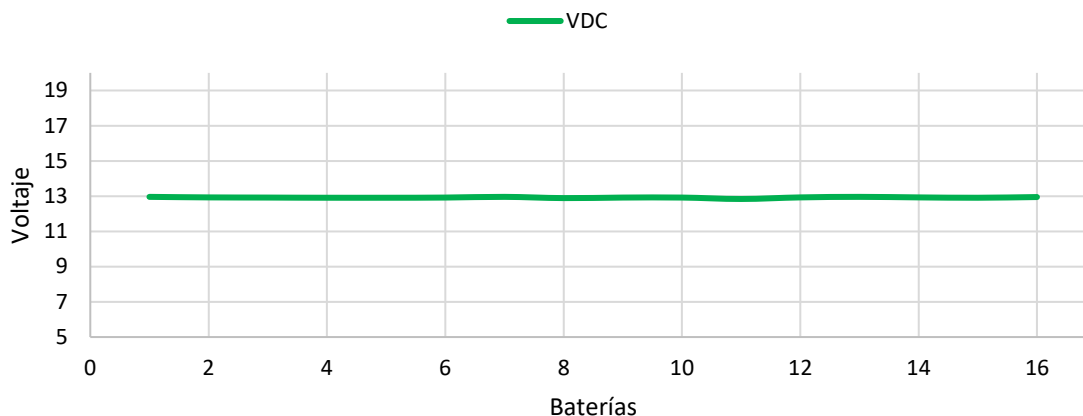
Voltaje en Flotación B1

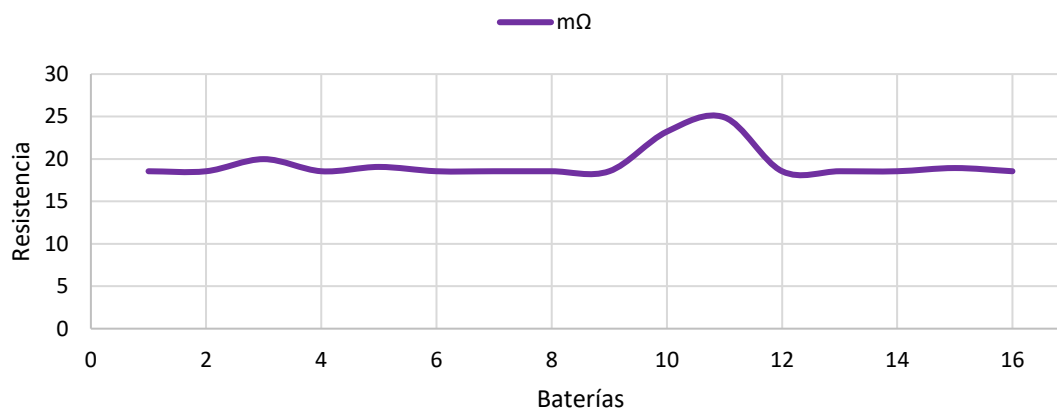
Resistencia Interna B2

- Se procede con las mediciones correspondientes de los módulos de baterías internas y externos comprobando que solo 3 baterías se encuentran con la resistencia interna elevada fuera del rango permitido según ficha técnica del fabricante, lo cual se recomienda su cambio. Se tomaron datos del modelo y amperaje de las baterías.
- Se verificó el correcto funcionamiento de las etapas del equipo UPS (etapa Rectificador, PFC, Bus DC/DC, cargador de baterías, Inversor, Swicht estático y etapa de Control).
- El UPS de 10KVA, cuenta con 32 baterías secas, selladas y de libre mantenimiento, modelo: RT-1290, marca: RITAR, capacidad: 12VDC/9AH.
