**SERVICIO DE MANTENIMIENTO PREVENTIVO DEL
EQUIPO UPS GXT5 - 2 KVA VERTIV
SALA ADMINISTRATIVA PISO 2
EMPRESA: TANTA - CHACARILLA**

INFORME# 0236

OT #8142

INFORME TECNICO

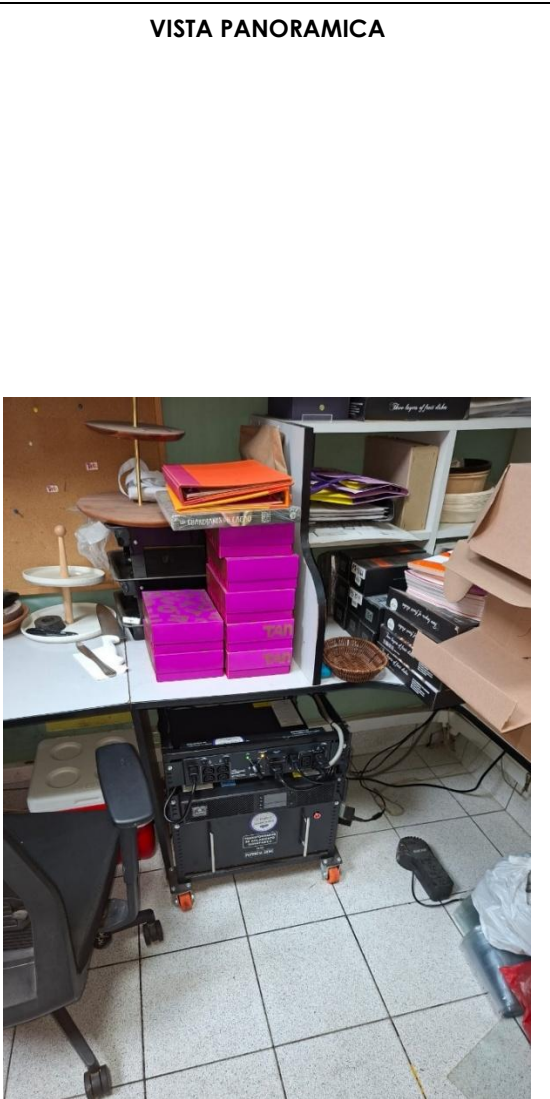
Se registran los parámetros actuales de entrada, salida y cargador de baterías (voltaje, prueba de autonomía).

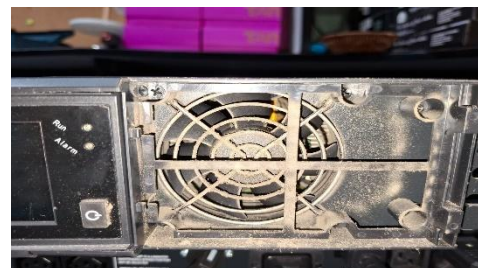
**LIMPIEZA
Tarjetas Electrónicas**
