SERVICIO DE INSTALACION DEL EQUIPO UPS BACK UP EMERSON – LIEBERT DE 20KVA/18KW

EMPRESA: RANSA COMERCIAL S.A.

**ÁREA: ALMACENES INDIA (DOLLAR CITY)
CUARTO DE DATA PISO #2**

INFORME TÉCNICO

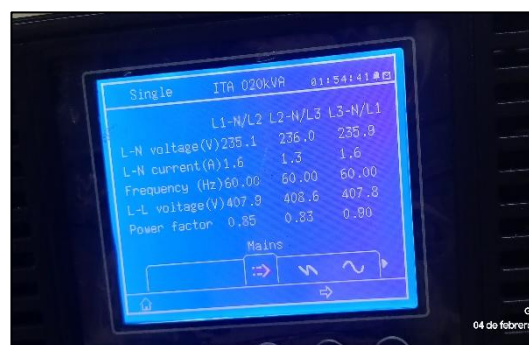
ESTADO DEL UPS A REEMPLAZAR

TABLERO BYPASS AUTOMATICO

DESCONEXION UPS AVERIADO

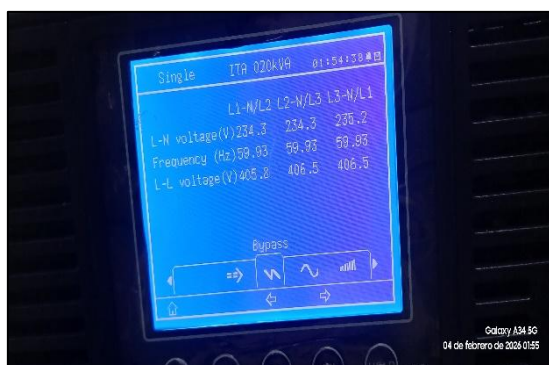
CARACTERISTICAS DEL TX

CARACTERISTICAS DEL UPS

TENSION DE ENTRADA

TENSION DE BYPASS

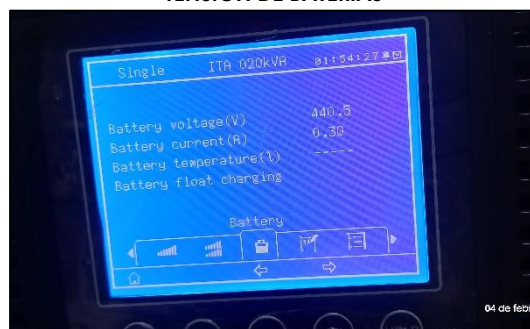
REGISTRO DE CARGA POR FASE

TENSION DE BATERIAS

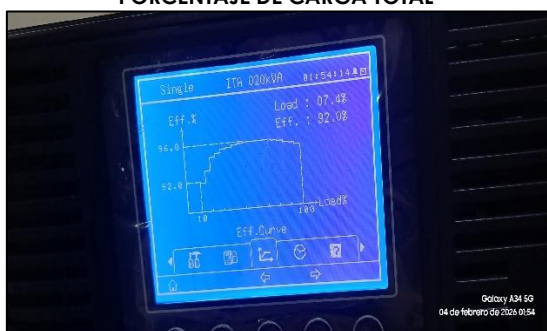
PORCENTAJE DE CARGA TOTAL

DUCTO DE A/A

FALTA DE HERMETIZACION EN LA SALA

- ✓ El UPS cuenta con un Transformador de Aislamiento 12KVA, con entrada 220 /380 VCA + N.
- ✓ El área donde se encuentra instalado el equipamiento no se encuentra hermetizado debidamente y cuenta con aire acondicionado tipo ducto, temperatura ambiente es de 21°C aproximadamente.

- ✓ **Se recomienda realizar la hermetizacion de la sala donde se encuentra instalado el equipamiento de esta manera se mantendrá una temperatura constante y sin perdida de enfriamiento.**
- ✓ Se recomienda realizar mantenimientos periódicos al equipamiento cada 06 meses para evitar que el polvo se acumule en el UPS.
- ✓ El UPS debe operar en un ambiente libre de polución, humedad y en un área climatizada teniendo una temperatura de 21°C, una temperatura mayor a la descrita disminuye y acorta el tiempo de vida útil de las baterías.
- ✓ Se recomienda que las maniobras de Bypass en el UPS o tablero eléctrico sean realizadas por personal técnico calificado y con experiencia en este tipo de equipos para evitar un mal funcionamiento del equipo UPS y dejar sin protección las cargas del sistema.
