| <b>MAFORT SERVICE S.A.C</b> | 10 DE FEBRERO DEL 2026 | INFORME# 322/OT 8036 |

# **REVISION Y DIAGNOSTICO DE UPS MONOFASICO DE 6KW EMPRESA: MEDITERRANEO-SAN MIGUEL**

## INFORME TÉCNICO#

**EMPRESA** : MEDITERRANEO-SAN MIGUEL  
**LOCAL** : SAN MIGUEL  
**ENCARGADO** : RICARDO SILVA  
**ASUNTO** : REVISION Y DIAGNOSTICO DE UPS DE 6KW, LIEBERT  
**FECHA** : 10 DE FEBRERO DEL 2026.  
**TECNICO RESPONSABLE** : JORGE VENTURA D.

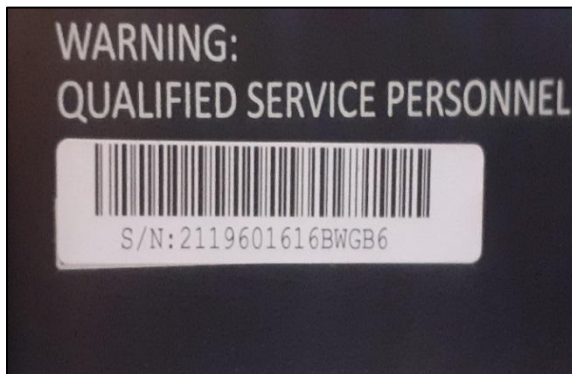
- Marca: **LIEBERT**
- Modelo: **GXT5-6000IRT5UXLN**
- Potencia: **6KVA /6kW.**
- Tensión Entrada: **220VAC**
- Tensión Salida: **220VAC**
- Serie: **2119601616BWGB6**
- Fases: **Monofásico.**
- Estado: **Inoperativo**

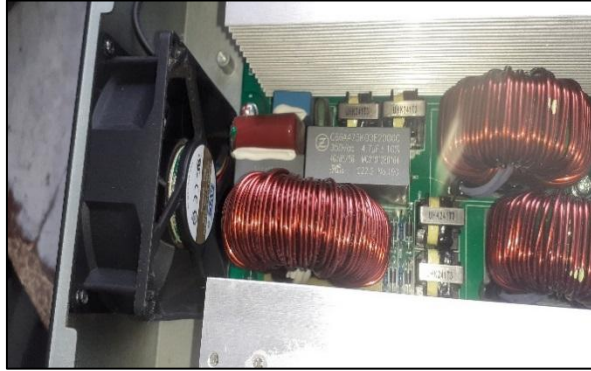
- ✚ El equipo presenta poca polución, interna.
- ✚ Etapas de potencias, operativas.
- ✚ Bobinas de choque en buen estado.
- ✚ Baterías con fecha de caducidad.
- ✚ Ventilador interno, operativo.
- ✚ Equipo con fecha del año 2021.
