Lange straßenseitige Gaube

Einzelbilder bei 00:59 und 01:26 · Anzeige-Seitenverhältnis 9:16 berücksichtigt; keine metrische Entzerrung

Straßendach: Solarfeld und Dachfenster

Hofdach: Solarfeld und Dachfenster

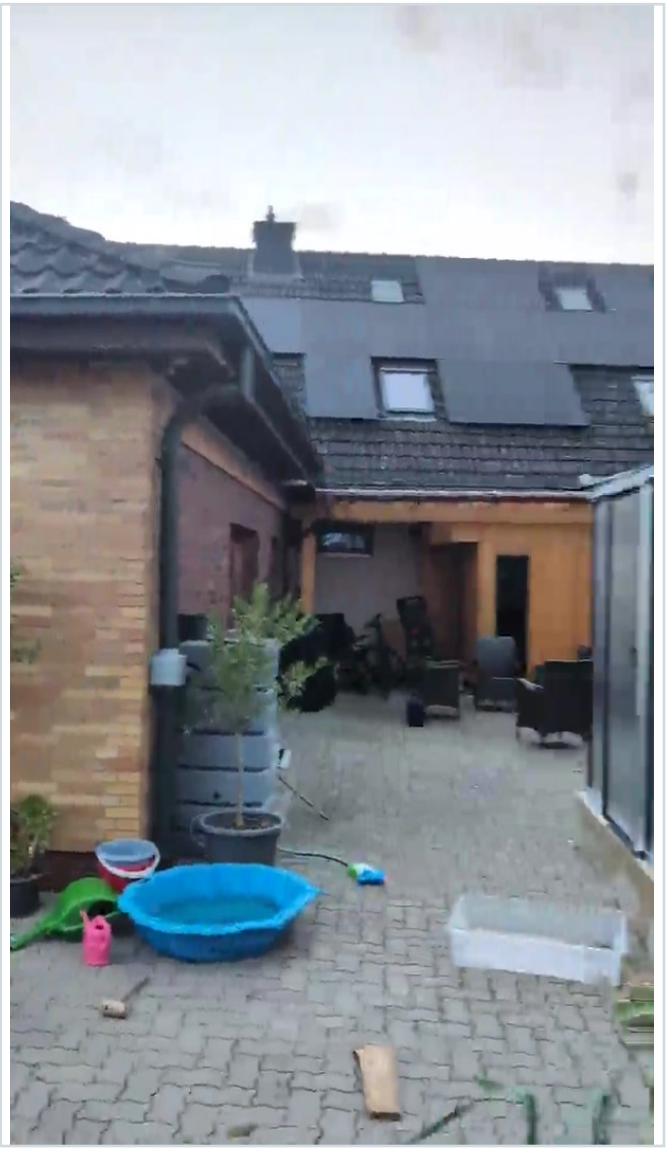
01:30 · Feld rechts der Gaube

Ein Solarfeldbereich in zwei versetzten Teilreihen als vereinfachte Umrisskörper sowie ein separates Dachflächenfenster. Das Fenster erhält Rahmen-/Glas-Proxys und eine freie Öffnung in der vorhandenen Dach-Prüfhülle.

Exakte Außenmaße, Modulzahl, Leistung, Unterkonstruktion, Dachbefestigung, Fenster-Nennmaß, Dachaufbau und Tragwerkswechsel. Die Positionen sind aus Bildverhältnissen und dem vorhandenen Modell abgeleitete Näherungen.

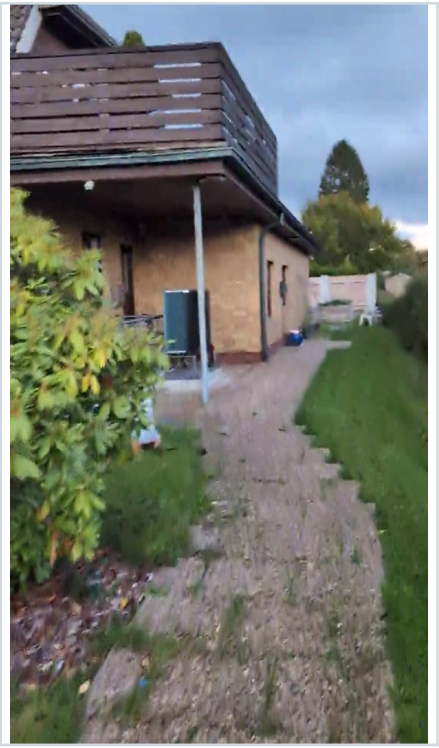
00:25 · Dachfenster oberhalb des Nebenbereichs

Ein weiteres erkennbares Dachflächenfenster als Näherung in der vorhandenen Hauptdachhülle. Die internen Bezeichnungen des CAD-Modells sind keine neu aus dem Video bestimmte Himmelsrichtung.

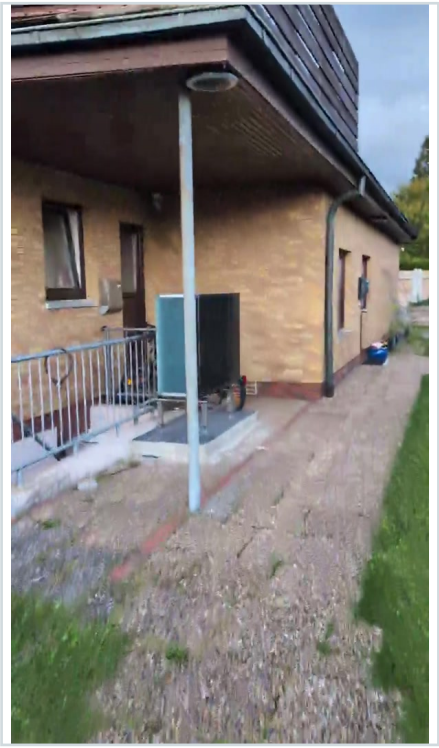
01:36 · Balkon

Balkon mit horizontaler Bekleidung und schlanken Stützen, außenliegender Kellerzugang mit Geländer sowie Dachrinnen, Fallrohre und Dachrandverkleidung. Diese Details sind im alten Modell nur unvollständig oder gar nicht vorhanden.

Breiten, Stützenachsen, Querschnitte, Abfangung, Gründung, Geländerhöhen und Anschlüsse fehlen. Ein plausibel aussehender Balkon ohne diese Angaben wäre kein technisch verlässliches Bestandsmodell.

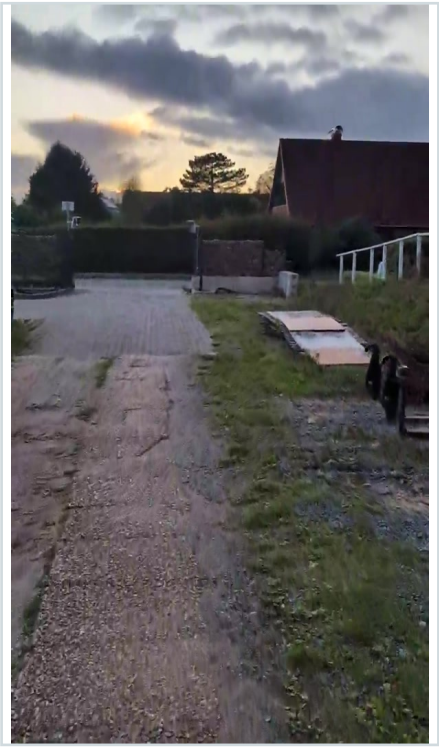
02:12 · Hof / verglaster Gartenbau

Verglaster Gartenbau, Sichtschutz, Gabionen, Pflaster- und Stellplatzflächen. Der sichtbare Glasbau wird nicht automatisch mit dem historisch genehmigten Wintergarten gleichgesetzt. Zeitweilige Erd- und Lagerflächen verändern nicht pauschal das amtliche Geländemodell.
