Fensterabgleich R11

V11 · Quellenbeleg und Modellentscheidung · 09.10.2026

Fokus: Fensterlage, Anzahl, Teilung und grobe Formate. Das Außenvideo wird mit den Grundrissen P05/P06/P07/P09 sowie den Ansichten P11/P19 verglichen. Die Tonspur wurde nicht ausgewertet; es erfolgte keine photogrammetrische Vermessung.

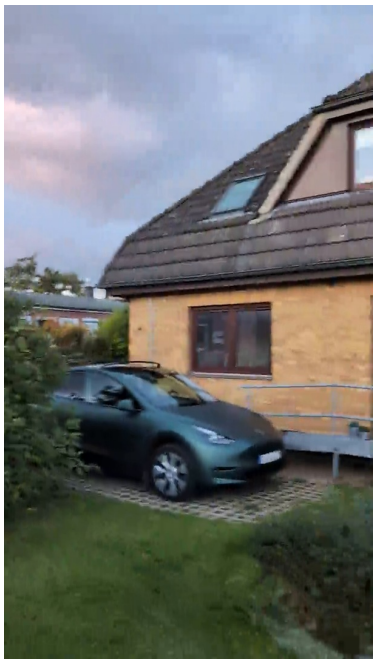
Video 00:59: Tür und seitliches Glasfeld sowie weitere Fensterfelder. Video 01:01: kompakteres zweigeteiltes Küchenfenster. Keine metrische Entzerrung.

P07, EG veränderte Ausführung: historische Maßbeschriftungen und geänderter Türbereich. R11 bewahrt die Planwerte als Vergleich, nicht als nachgewiesenen heutigen Zustand.

R11 bildet den zusammenhängenden Öffnungsbereich aus Tür, angrenzendem Glas, mittlerer Zweiteilung und weiterem breitem Feld ab. Die Lagen werden als Näherung zusammengeführt. Eine zuvor fehlende breite Öffnung wird ergänzt. Die drei breiten historischen Planbereiche sind nicht mit fünf Einzelrahmen gleichzusetzen.

Das Küchenfenster ist im Film deutlich weniger langgestreckt als der alte Modellwert 3.010 × 1.010 mm. R11 verwendet vorläufig 2.010 × 1.510 mm; dies ist keine ausgemessene Fenstergröße. Das weiter rechts liegende Fenster behält zunächst das Planformat 2.635 × 1.510 mm, da die schräge Aufnahme keine belastbare Breitenkorrektur erlaubt.

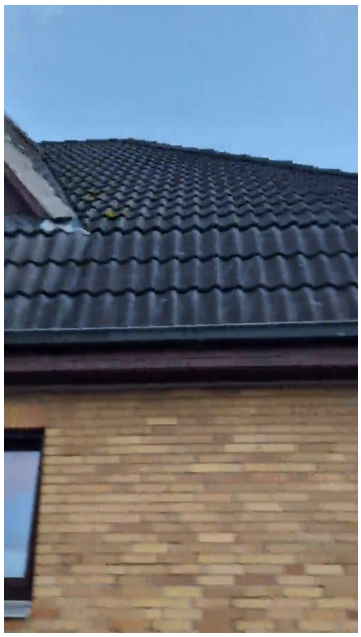
Video 00:22 und 00:34: Eingangs-/Garagenseite. Die perspektivische Verkürzung verhindert eine direkte Bildmessung der Fassadenabstände.

Bereich	R11-Entscheidung
Schlafzimmerfenster	Planformat 1.385 × 1.385 mm als Ausgangspunkt; Lage entlang der Fassade korrigiert. Brüstung nicht mehr fälschlich auf 0.
WC-Fenster	Planformat 1.010 × 1.010 mm. Eigenständiges höheres Brüstungsfenster, keine bodentiefe Öffnung.
Eingang	2.510 × 2.385 mm als historisches Öffnungsformat. Lage gemäß Plan neu zugeordnet. Tür-/Seitenteilprofile nur generisch.
Fenster nahe Garagenecke	Im Film schmales Format. Vorläufig 1.010 × 1.385 mm statt des breiten alten Modellansatzes; Konflikt zum Plan bleibt sichtbar.
Frühere zusätzliche Tür	Im Bereich der Garagenüberdeckung nicht als reale Öffnung nachweisbar; als Modellfehler entfernt, nicht als tatsächlicher Abbruch verbucht.

Die neuen Brüstungshöhen sind plausible Modellbezüge zum bestehenden FFB und keine neu bestätigten Höhenmaße. Die statische Funktion der Außenwand und etwaige Stürze werden nicht aus dem Film bestimmt.

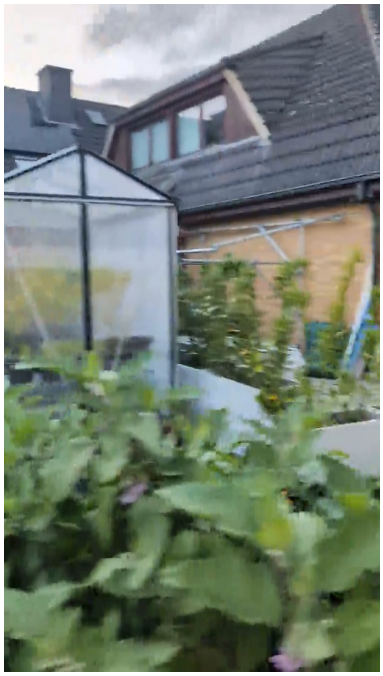
Video 00:23: zwei Gruppen mit je zwei Feldern an der Eingangsgaube. Video 02:27: Hofgaube teilweise verdeckt und schräg; Gruppenzahl nicht eindeutig aus sichtbaren Scheiben abzuleiten.

Die zwei 1.500 × 1.500-mm-Planöffnungen an der Eingangsgaube bleiben erhalten und werden nun jeweils zweigeteilt. Die lange Straßengaube behält ihre bereits in R10 übernommenen fünf Gruppen mit der Teilung 1 + 2 + 2 + 2 + 1.

Hofgaube offen: P05 führt drei Öffnungen. Der Film zeigt in der verwendbaren Sicht nur vier gut erkennbare Felder; verdeckte Pfosten und Perspektive lassen daraus weder sicher zwei noch drei Gruppen ableiten. R11 lässt die drei alten Planöffnungen zunächst unverändert und kennzeichnet sie als ungeklärt.

Drei zusätzliche Dachfenster sind als Näherung ergänzt: links der Straßengaube (00:46–01:01) sowie zwei unterschiedlich große Fenster am rückwärtigen Walmbereich (02:28–02:30). Insgesamt neun modellierte Dachfenster, keine Garantie der Vollständigkeit.
