# PROYECTOS DE INVESTIGACIÓN 2022 INFORME DEL PROYECTO REF. SV-22-GIJON-12

**Título:** Detección y diagnosis en tiempo real de anomalías de funcionamiento de motores eléctricos en la industria del cemento mediante tecnologías IoT

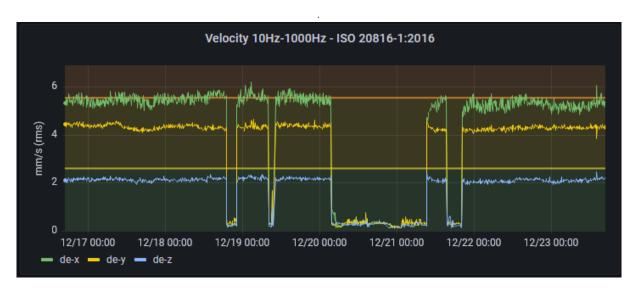
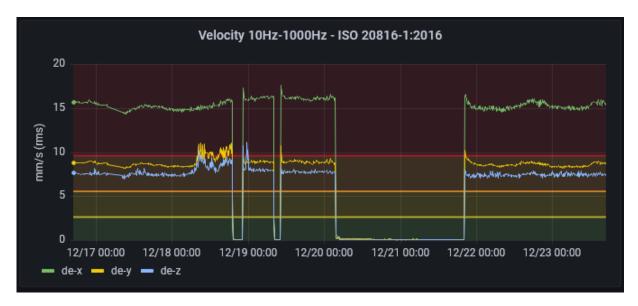
Figura 1 · Monitor del motor 1.

Figura 2 · Monitor del motor 2.

Al comparar las figuras 1 y 2 se aprecia un nivel de vibración en el eje X (radial) bastante más elevado en el motor 2 respecto al motor 1, superando además el umbral de seguridad indicado por la norma ISO 20816. Esta anomalía de funcionamiento detectada por el sistema generó la correspondiente alerta para los técnicos de mantenimiento de la planta. De hecho, este motor 2 en una fase mucho más avanzada dentro de su ciclo de mantenimiento preventivo de 40000 horas (90% del ciclo) que el motor 1 (40% del ciclo).

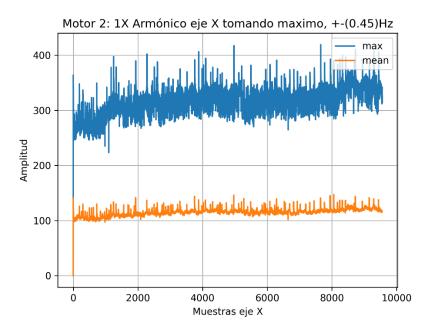
Generando espectros de forma continua se puede analizar la tendencia de las amplitudes de ciertas frecuencias características y así es posible detectar la aparición temprana de fallos de funcionamiento asociados a dichas frecuencias. En la figura 4 se muestra la evolución creciente (durante 4 meses) de la amplitud de la frecuencia de rotación (RF) del motor 2 en el eje X (radial), debida a que el motor se encuentra como ya se mencionó en una fase bastante avanzada dentro de su ciclo de mantenimiento preventivo (90% del ciclo de 40000 horas). Estamos actualmente tratando de determinar el umbral de amplitud a partir del cual generar la correspondiente alerta de anomalía de funcionamiento.

Figura 4 · Tendencia de amplitud de frecuencia característica.
