피난훈련 평가 보고서

CJ제일제당센터 · 2026-10-22 · 건물 전체 · 17층 · 16층 · 1층

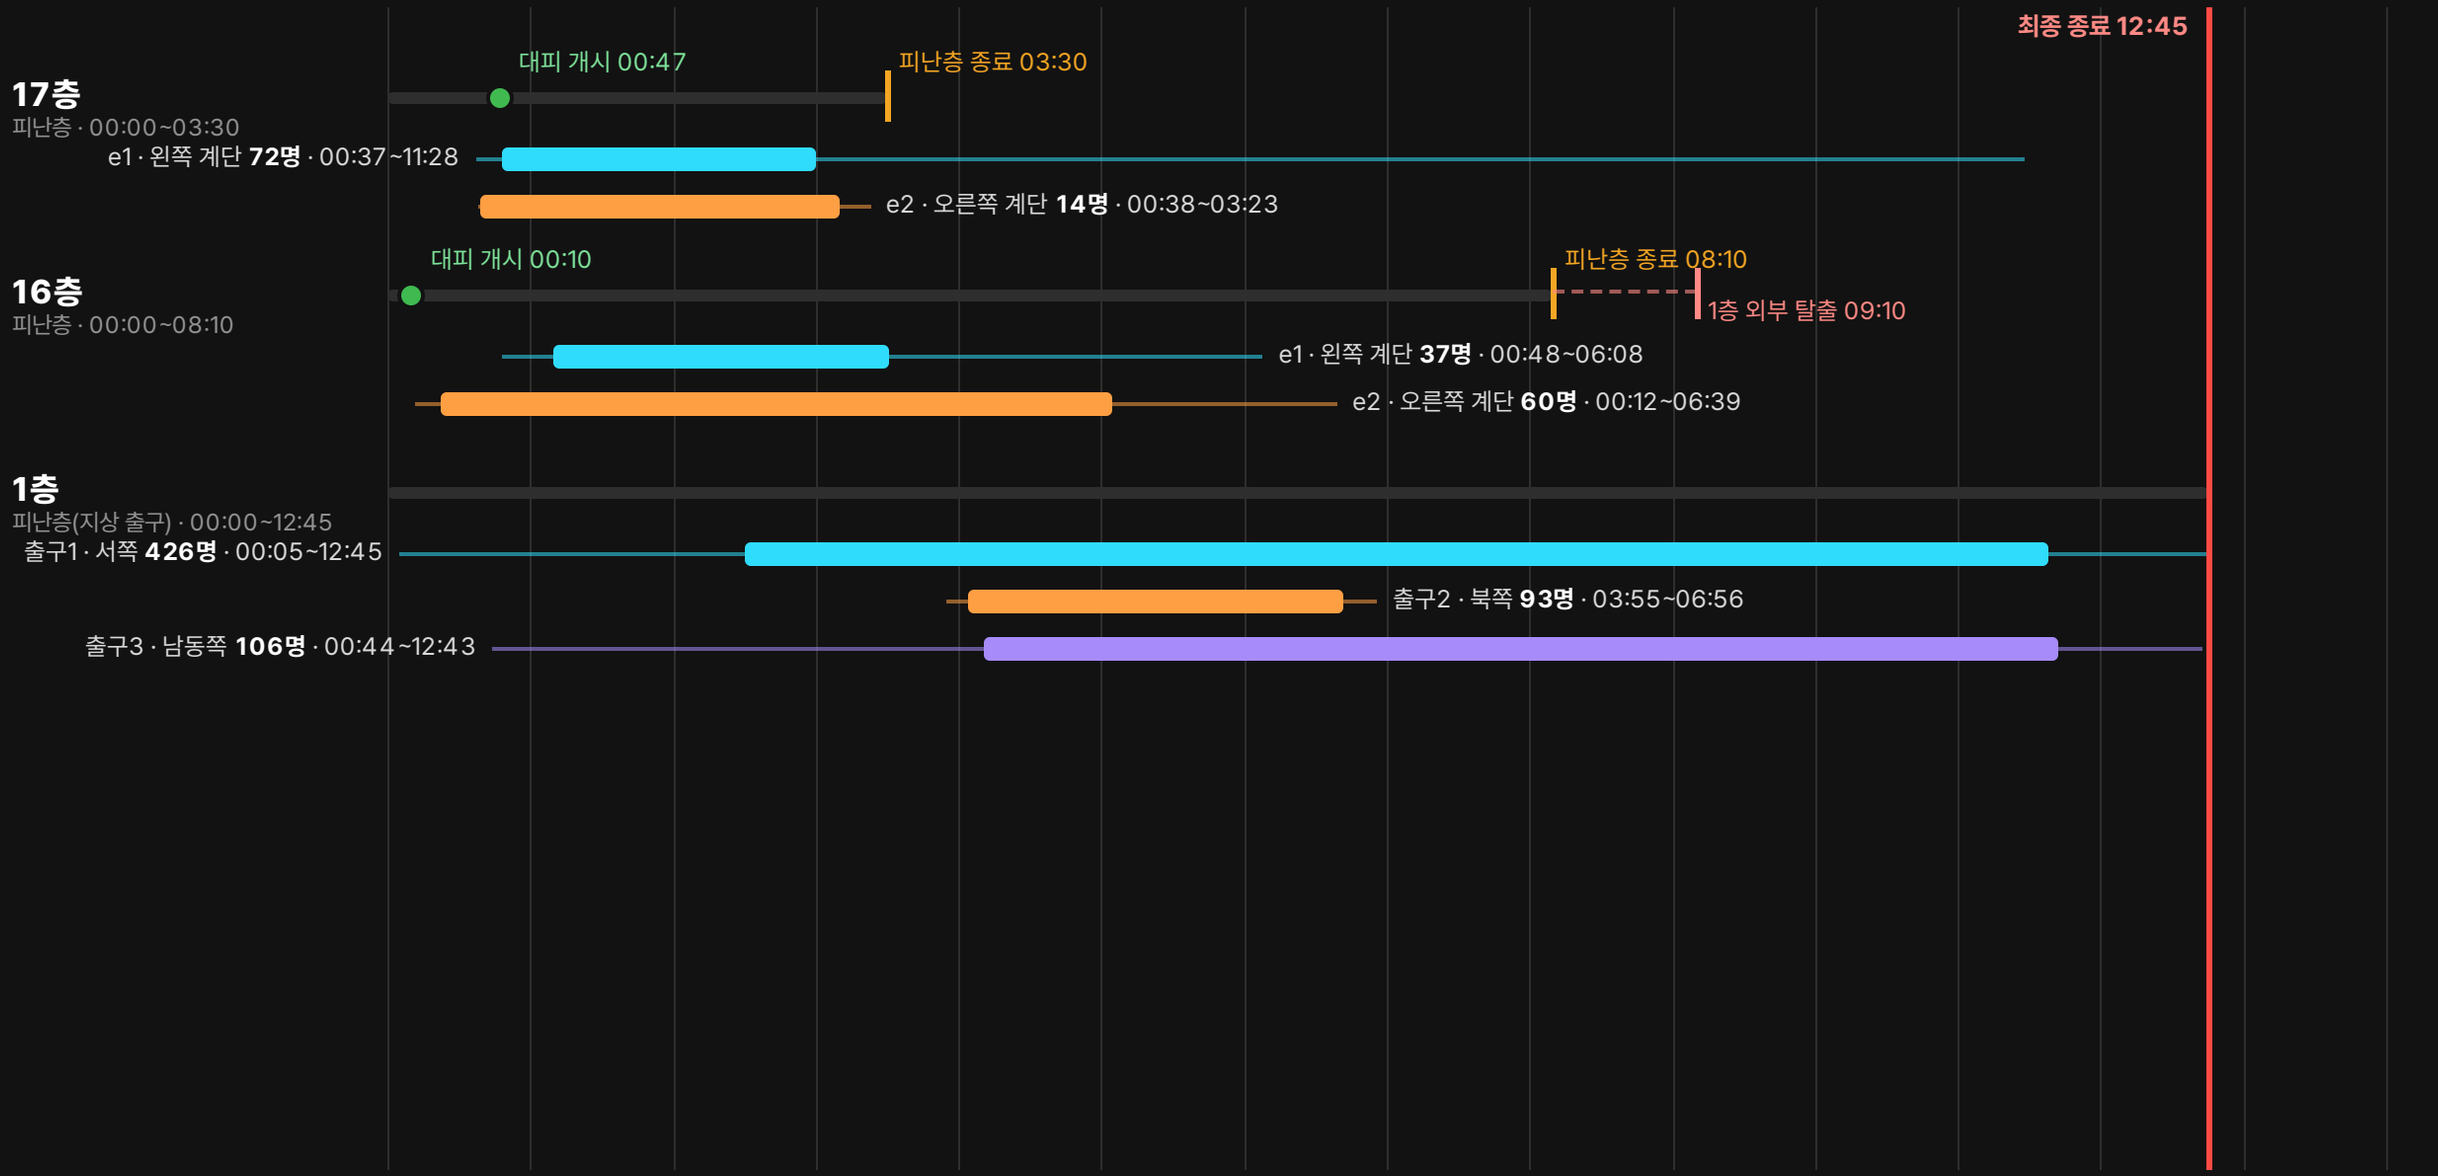
건물 전체 피난은 전반적으로 양호하였으나, 일부 개선이 필요한 사항이 확인되었습니다.

- ✔ 17층은 경보 후 47초에 대피를 개시하였습니다.
- ✔ 16층은 경보 후 10초에 대피를 개시하였습니다.
- ✔ 17층은 권장 피난경로를 대체로 준수하였습니다(EPFI 88.0).
- ✔ 16층은 비상구가 비교적 고르게 이용되었습니다(SEI 88.1).
- ✔ 16층은 권장 피난경로를 대체로 준수하였습니다(EPFI 85.7).
- ✔ 17층은 경보 후 3분 30초에 피난을 완료하였으며, 12분 45초에 1층 외부 탈출을 완료하였습니다.
- ✔ 16층은 경보 후 8분 10초에 피난을 완료하였으며, 9분 10초에 1층 외부 탈출을 완료하였습니다.
- ! 17층은 피난 인원의 84%가 왼쪽 계단(e1)을 이용하여 설계 분담(50%)보다 편중되었습니다(SEI 66.3).
- ! 17층 왼쪽 계단(e1) 앞에서 혼잡이 발생하였습니다(CBS 3.8, 임계밀도 초과 33초).
- ! 16층 왼쪽 계단(e1) 앞에서 혼잡이 발생하였습니다(CBS 7.0, 임계밀도 초과 35초).
- ! 1층은 피난 인원의 68%가 서쪽 출구(출구1)를 이용하여 설계 분담(38%)보다 편중되었습니다(SEI 69.5).
- ! 1층 서쪽 출구(출구1) 앞에서 혼잡이 발생하였습니다(CBS 10.2, 임계밀도 초과 68초).
- ! 1층에서는 일부 인원이 권장 피난경로를 벗어나 이동하였습니다(EPFI 70.3).
