E. 木作展示櫃工程施工抽查紀錄表

編號：DF97-5-SC-E-1

施工抽查照片

工程名稱：東勢林業文化園區禮堂整修為遊客中心暨設施改善工程

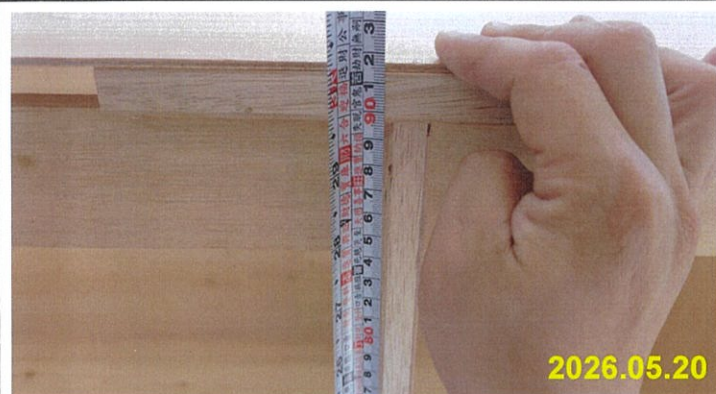
木心板厚度 18mm

B木作展示櫃高度 90cm

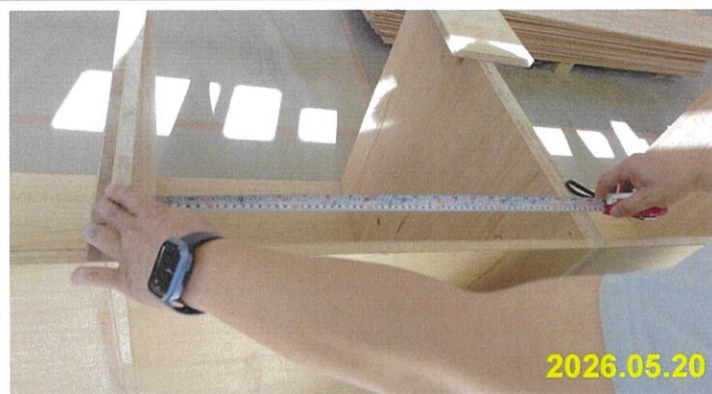
B木作展示櫃高度 90cm

B木作展示櫃內部長度 126cm

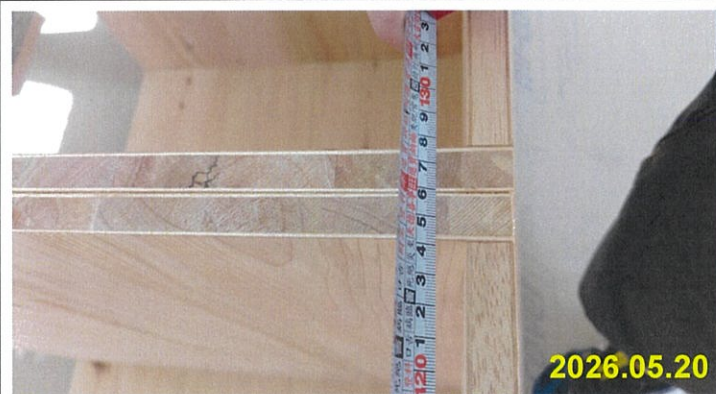
B木作展示櫃內部長度 126cm

現場木作工作環境
