8. Fix wall construction in room 2

I denne "work-package" består arbejdet i at reparere et hul i en væg på Room 2.

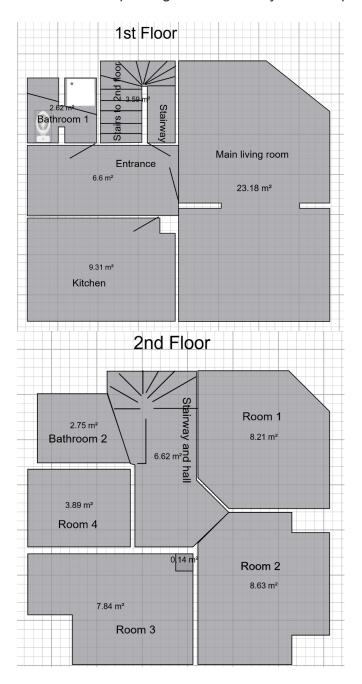
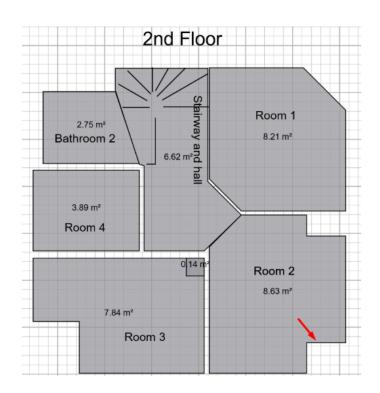
I rum 2 på 2nd floor, er der et hul i en væg konstruktion. Denne skal udbedres.

- 1. Fjern løst / ustabil / beskadiget vægmateriale
- 2. Skær et firkantet stykke rundt om hullet ud (med stiksav)

- 3. Skær en gipsplade i præcis samme størrelse som hullet
- 4. skær 2-3 forskallingsbrædder til så de er 10-15 cm længere end hullets brdde / højde og kan få fat på lægter bagved væggen.
- 5. Undersøg i hvilket niveau (med justeringsklodser) forskallingsbrædderne skal monteres. Målet er at gips-lappen skal flugte med den eksisterende væg, så spartle arbejdet bliver så let som muligt. Nedenfor er sketchet to muligheder hvor at væggen er tykkere end gipspladen eller hvor gipspladen er tykkere end væggen

- 6. Monter forskallingsbrædderne i det rette niveau med justeringsklodser, gennem væggen med træskruer så de kan agere støttelister for gips-lappen til at fylde hullet ud med.
- 7. Monter gipspladen i hullet på støttelisterne(forskallingsbrædder) med gipspladeskruer
- 8. Påfør armeringstape i samlingerne
