# बाढी स्थिति प्रतिवेदन

क्षेत्र: No-flood check: Trishuli corridor, 25 Jul 2026 | घटना मिति: जुलाई २५, २०२६ | पछिल्लो राडार तस्बिर: अगस्ट ४, २०२६

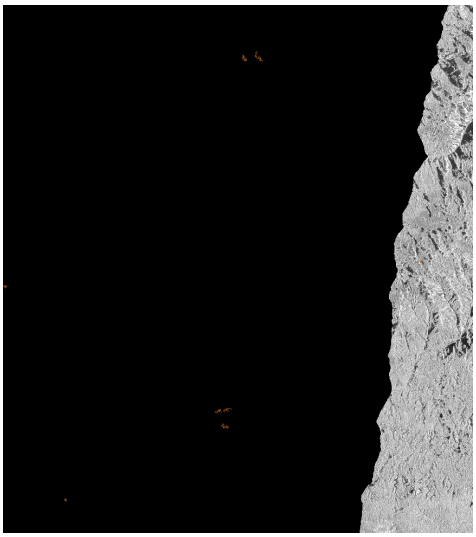
राडार विश्लेषण अनुसार ११२ हेक्टर (१.१२ वर्ग किलोमिटर) क्षेत्र डुबानमा परेको वा गेग्रानले पुरिएको देखिन्छ। F010 F011

यसमध्ये ५.२ हेक्टर खुला पानी र १०७ हेक्टर गेग्रान वा कटान हो। F012 F014

घटनाअघि र पछिको राडार परिवर्तन नक्सा।
