बाढी स्थिति प्रतिवेदन

क्षेत्र: Teesta glacial lake flood, Sikkim, 4 Oct 2023 | घटना मिति: अक्टोबर ४, २०२३ | पछिल्लो राडार तस्बिर: अक्टोबर १४, २०२३

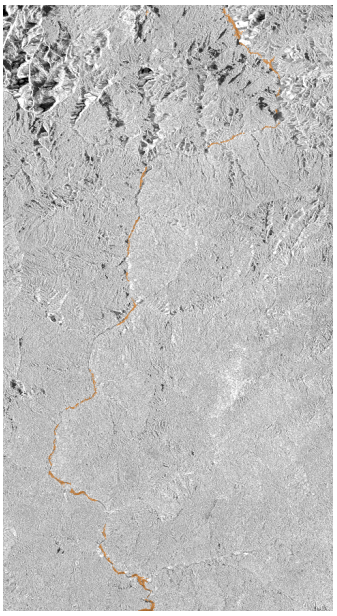
घटनाअघि र पछिको राडार परिवर्तन नक्सा।

राडार विश्लेषण अनुसार ८५९ हेक्टर (८.५९ वर्ग किलोमिटर) क्षेत्र डुबानमा परेको वा गेग्रानले पुरिएको देखिन्छ। F010 F011

यसमध्ये १४७ हेक्टर खुला पानी र ७१२ हेक्टर गेग्रान वा कटान हो। F012 F014

पहाडको छायाँका कारण ४,९१५ हेक्टर क्षेत्र राडारले देख्न सकेन, त्यहाँको अवस्था थाहा छैन। F016

सबैभन्दा धेरै घर ध्वस्त भएका ठाउँ: Pegong, Sangkalang, Dikchu, माझीटार, सिम्चुथाङ। F057
