बाढी स्थिति प्रतिवेदन

क्षेत्र: Bhote Koshi–Trishuli flood, Nepal | घटना मिति: अगस्ट २६, २०२६ | पछिल्लो राडार तस्बिर: सेप्टेम्बर ५, २०२६

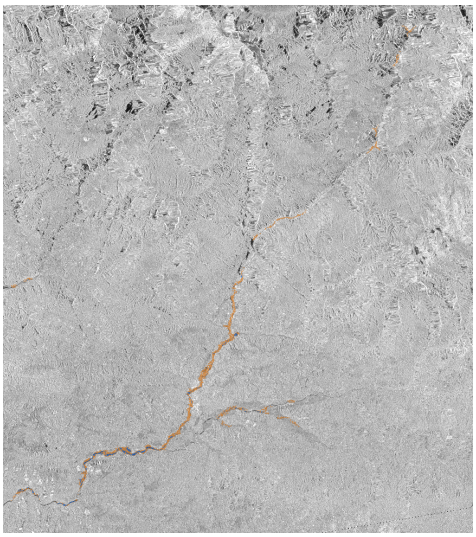
घटनाअघि र पछिको राडार परिवर्तन नक्सा।

राडार विश्लेषण अनुसार १,६४० हेक्टर (१६.४ वर्ग किलोमिटर) क्षेत्र डुबानमा परेको वा गेग्रानले पुरिएको देखिन्छ। F010 F011

यसमध्ये २३० हेक्टर खुला पानी र १,४१० हेक्टर गेग्रान वा कटान हो। F012 F014

पहाडको छायाँका कारण १०,८८८ हेक्टर क्षेत्र राडारले देख्न सकेन, त्यहाँको अवस्था थाहा छैन। F016

सबैभन्दा धेरै घर ध्वस्त भएका ठाउँ: नुवाकोट, बेत्रावती, भैंसे, देवीघाट, नौविसे फाँट। F061
