बाढी स्थिति प्रतिवेदन

क्षेत्र: Melamchi flood, Nepal, 15 Jun 2021 | घटना मिति: जुन १५, २०२१ | पछिल्लो राडार तस्बिर: जुन २७, २०२१

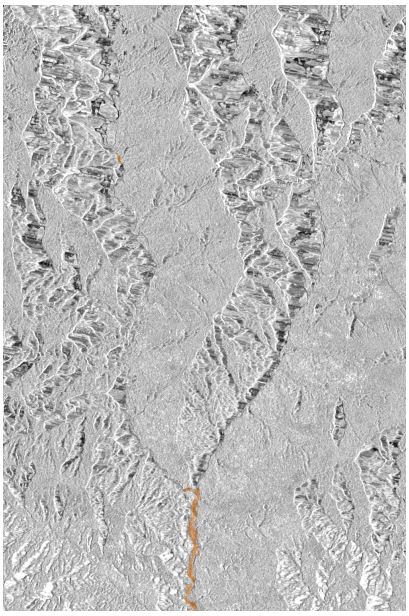
राडार विश्लेषण अनुसार १३९ हेक्टर (१.३९ वर्ग किलोमिटर) क्षेत्र डुबानमा परेको वा गेग्रानले पुरिएको देखिन्छ। F010 F011

यसमध्ये २२ हेक्टर खुला पानी र ११७ हेक्टर गेग्रान वा कटान हो। F012 F014

सबैभन्दा धेरै घर ध्वस्त भएका ठाउँ: Melamchi, बासबारी, Sikharpur, Kharchung। F049

घटनाअघि र पछिको राडार परिवर्तन नक्सा।
