# बाढी स्थिति प्रतिवेदन

क्षेत्र: No-flood check: Trishuli corridor, 25 Jul 2026 | घटना मिति: जुलाई २५, २०२६ | पछिल्लो राडार तस्बिर: अगस्ट ४, २०२६

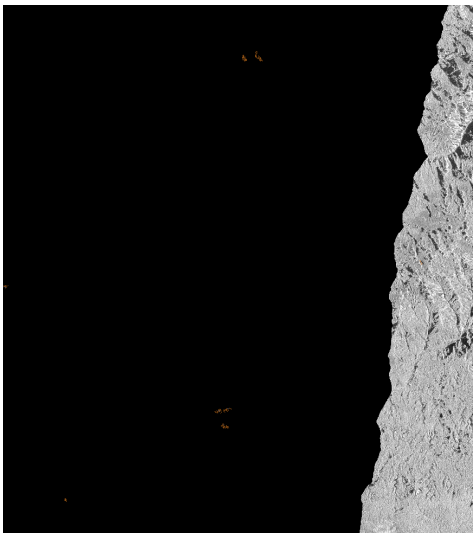
भू-उपग्रह तस्बिर अनुसार ११२ हेक्टर (१.१२ वर्ग किलोमिटर) क्षेत्र डुबानमा परेको वा गेग्रानले पुरिएको देखिन्छ। F010 F011

यसमध्ये ५.२ हेक्टर खुला पानी र १०७ हेक्टर गेग्रान वा कटान हो। F012 F014

सबैभन्दा धेरै घर ध्वस्त भएको हुन सक्ने ठाउँ: मदानपुर, गल्छी, नुवाकोट, बटार बजार। F048

घटनाअघि र पछिको राडार परिवर्तन नक्सा।
