बाढी स्थिति प्रतिवेदन

क्षेत्र: Teesta glacial lake flood, Sikkim, 4 Oct 2023 | घटना मिति: अक्टोबर ४, २०२३ | पछिल्लो राडार तस्बिर: अक्टोबर १४, २०२३

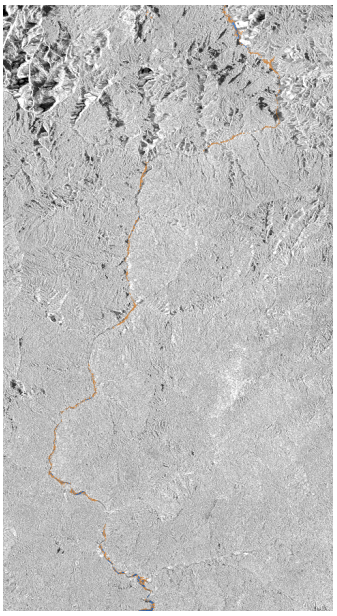
घटनाअघि र पछिको राडार परिवर्तन नक्सा।
