Generálkivitelező: Gépész Centrál Kft.

Dátum: 2026. 05. 11.

Párta köz 4. BET	MUNKAVÉDELMI BEJÁRÁS ELLENŐRZÉSI jegyzőkönyv	7/B melléklet
---------------------	---	---------------

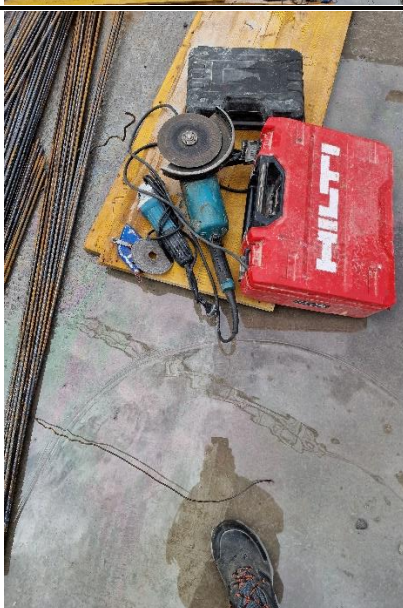
kockázati szint	12	magas	1.
	veszély forrása	A hátsó részen felhalmozott maradék vasanyag található >2m mélység mellett		
	veszélyhelyzet	anyagmozgatás		
	megelőzés	A hátsó részen felhalmozott maradék vasanyag eltávolításakor a leesés veszélye miatt gondoskodni kell róla, hogy az ároknak háttal ne álljanak, valamint a szélét ne közelítsék meg! Megelőző intézkedés nélkül a folyamat nem végezhető el!
