GIRT S6T30 (ECS2458-6) – Platinen-Übersicht, Entwurf v2 (08.11.2026)

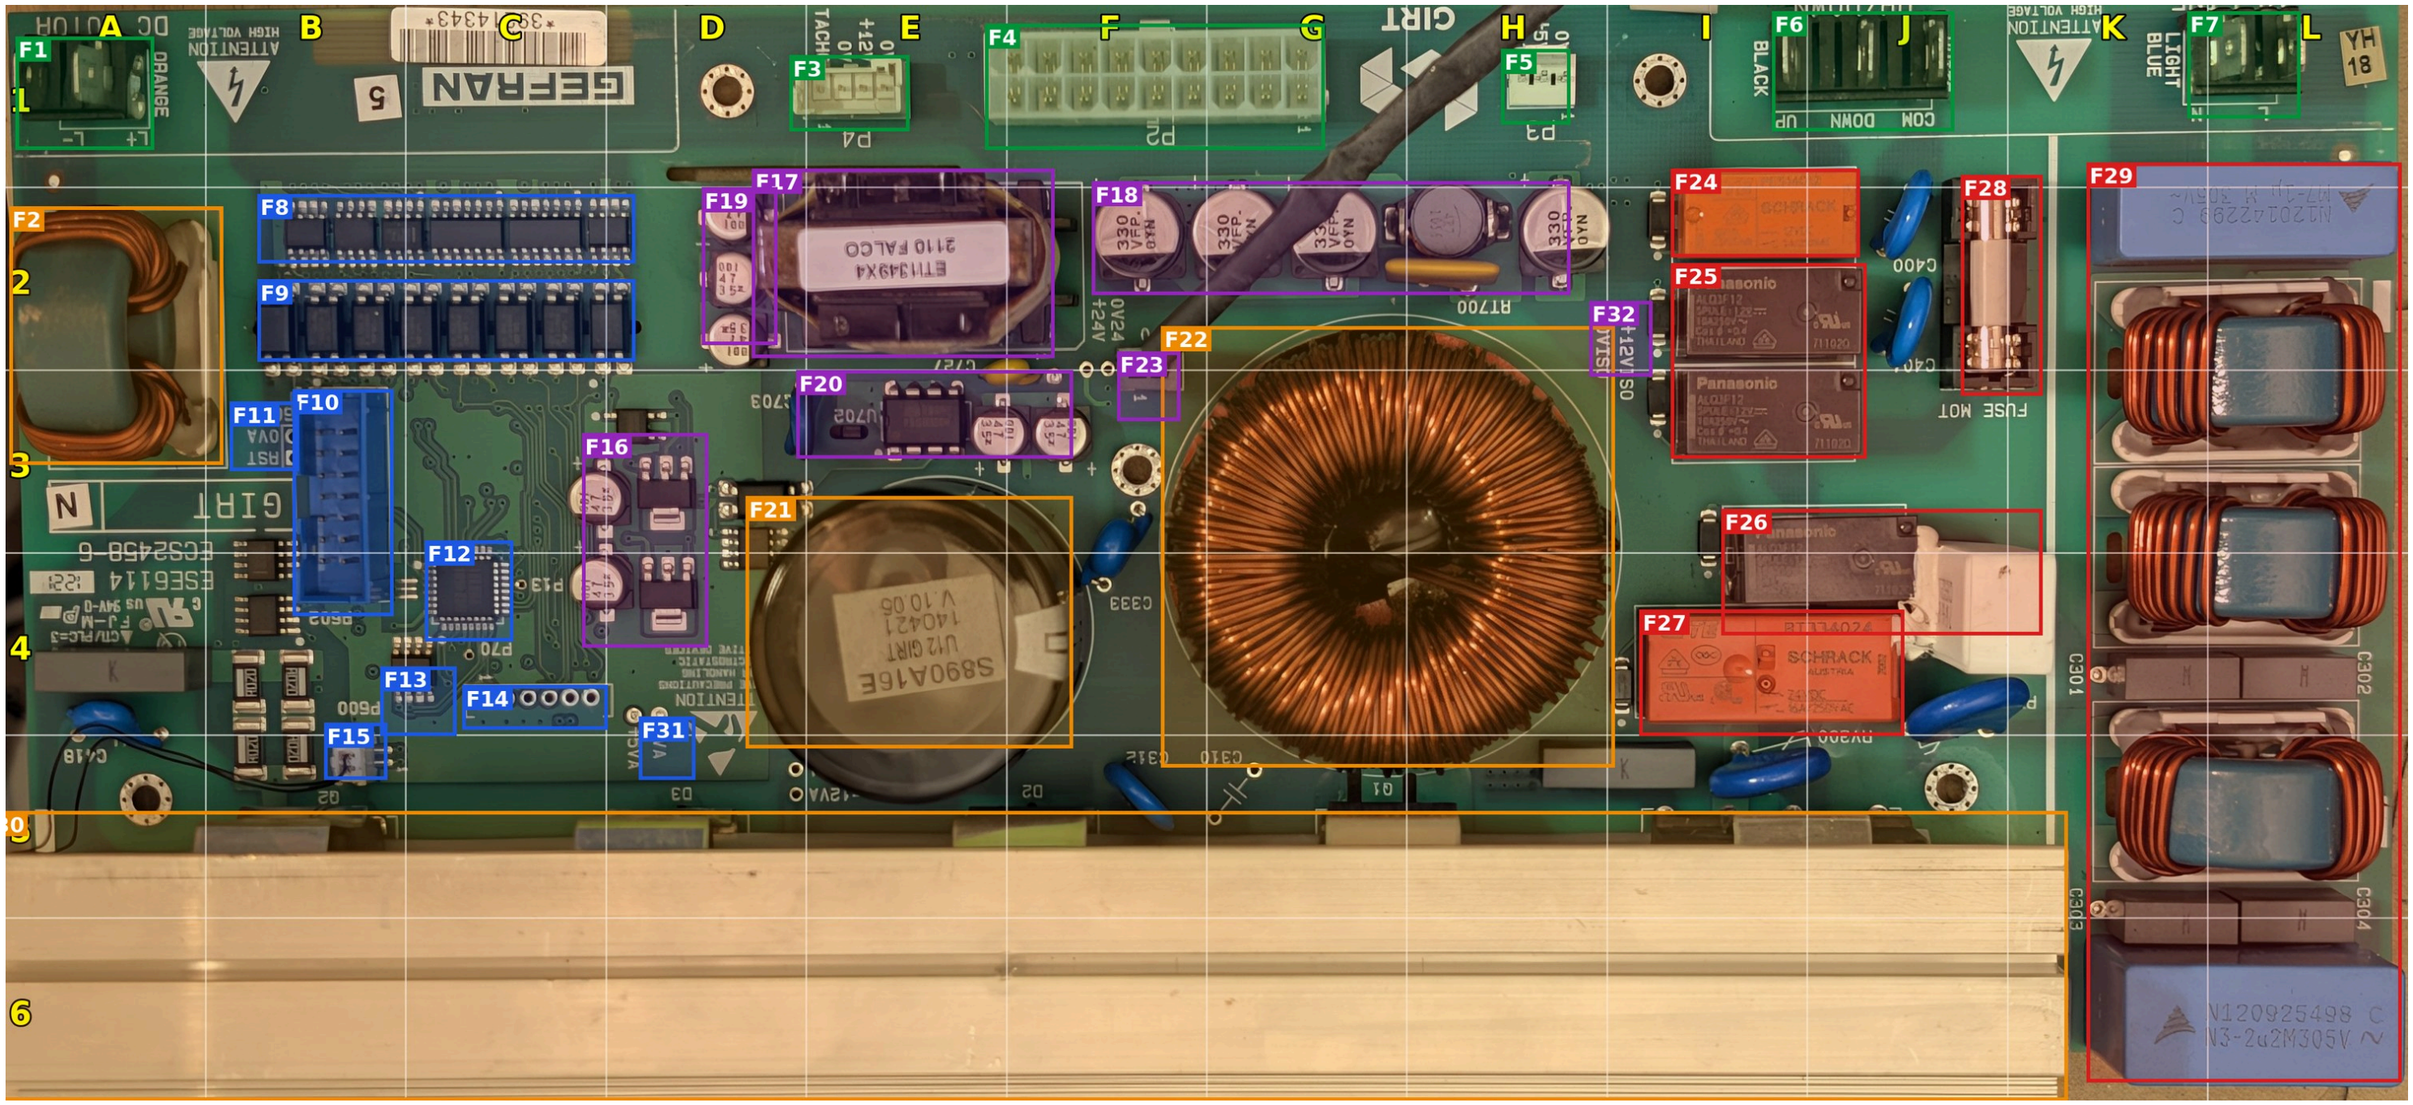
Variante A – Vorderseite (Bauteilseite), wie fotografiert

ID	Feld	Bauteil / Bereich	Klasse
F1	A1	DC MOTOR L+/L-	Anschluss
F2	A2	Ringkerndrossel Motorausgang	Leistungsteil
F3	E1	P4 Tacho	Anschluss
F4	F1	P2 Konsole 2x9	Anschluss
F5	H1	P3 Poti	Anschluss
F6	J1	UP/DOWN	Anschluss
F7	L1	AC LINE	Anschluss
F8	C2	Logik-ICs: 2x74ACT14, LM2903, ADM485, 2x78L05	Logik/Signal
F9	C2	8x VO617A-8 (OC01-OC08; OC01+OC07 um 180° gedreht)	Logik/Signal
F10	B3	P602 14-pol	Logik/Signal
F11	B3	P601 RST/0VA	Logik/Signal
F12	C4	MCU QFP-32	Logik/Signal
F13	C4	SO-8 (24C32?)	Logik/Signal
F14	C4	P70 6-pol Debug	Logik/Signal
F15	B5	P600 NTC - Verdacht (Wackel-/Widerstandstest offen)	Logik/Signal
F16	D3	SOT-223 x2, CPC1017N, 47uF	Hilfsspannung
F17	E2	Trafo ETI349X4	Hilfsspannung
F18	G2	4x330uF + RT700	Hilfsspannung
F19	D2	47uF Elkos	Hilfsspannung
F20	E3	U702 SO-8, C727, C703	Hilfsspannung
F21	E4	DC-Link Elko S890A16E (Spannung am Elko nicht gemessen)	Leistungsteil
F22	G3	grosser Ringkern (Drossel)	Leistungsteil

F23	F3	P400 0V24/+24V	Hilfsspannung
F24	I2	Relais Schrack orange	Netz/Hochspannung
F25	I2	2x Relais Panasonic	Netz/Hochspannung
F26	J4	Relais Panasonic	Netz/Hochspannung
F27	I4	Relais RT334024 (Inrush, 24V-Spule) - Verdacht	Netz/Hochspannung
F28	J2	FUSE MOT	Netz/Hochspannung
F29	L4	Netzfilter (X-Kondensatoren, 3 Drosseln)	Netz/Hochspannung
F30	F6	Kuehlkoerper: Q2,D3,D2,Q1	Leistungsteil
F31	D5	Testpunkte 0VA/+5VA	Logik/Signal
F32	I2	Testpunkte +12VISO/0VISO	Hilfsspannung

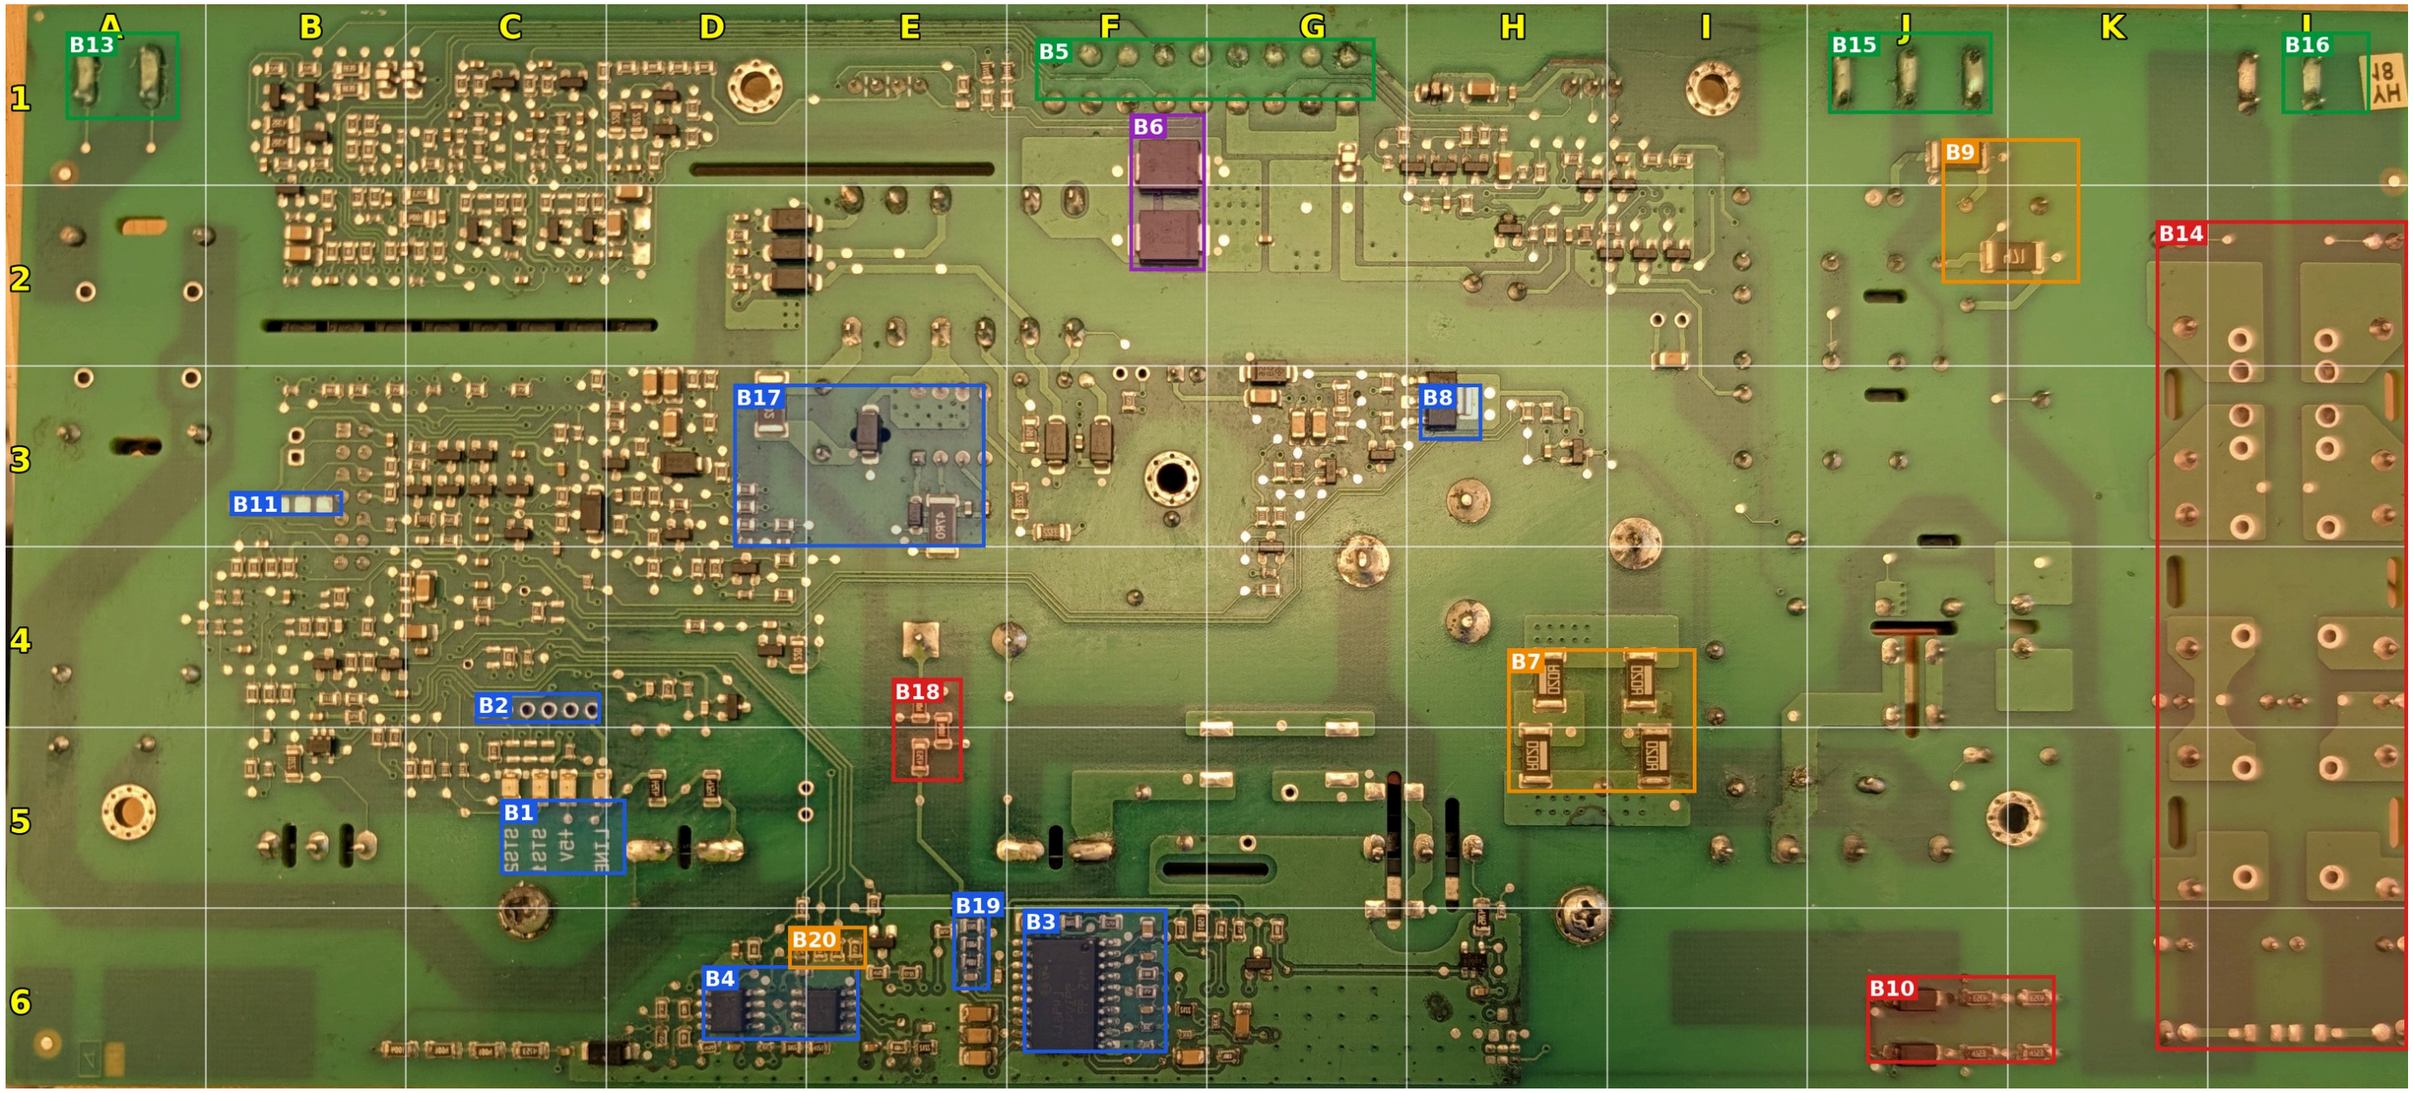
Variante A – Rückseite (Lötseite), vertikal gespiegelt (Zeilen wie Vorderseite)

ID	Feld	Bauteil / Bereich	Klasse
B1	C5	LEDs STS2/STS1/+5V/LINE	Logik/Signal
B2	C4	6 Pads (P70)	Logik/Signal
B3	F6	SO-20 IC (unlesbar)	Logik/Signal
B4	D6	2x SO-8	Logik/Signal
B5	F1	P2 Loetpads	Anschluss
B6	F2	2x DPAK-Bauteil	Hilfsspannung
B7	H4	4x R020 Shunt 0,02 Ohm (nicht 2-Draht messbar)	Leistungsteil
B8	H3	SOT-223	Logik/Signal
B9	K2	2x 471 SMD	Leistungsteil
B10	J6	Netz-Sense 2x(2x475k)+Dioden, geprueft OK (nicht Fehlerbereich)	Netz/Hochspannung
B11	B3	Testpad-Reihe	Logik/Signal
B13	A1	DC MOTOR Pads	Anschluss
B14	L4	Netz-/Filter-Pads	Netz/Hochspannung
B15	J1	UP/DOWN Pads	Anschluss
B16	L1	AC LINE Pads	Anschluss
B17	E3	4702/47R0 SMD	Logik/Signal
B18	E5	HV-Kette 475k-1M-1M (Kandidat DC-Link-/Motorspannung) [H]	Netz/Hochspannung
B19	E6	Widerstandsblock links von B18-P1 (Aufbereitung?) [H]	Logik/Signal
B20	E6	Reihe aus 4 Widerstaenden + SOT-23 (Abgriff Motorausgang?) [H]	Leistungsteil

- **B10 (J6, Rückseite):** Netz-Prüfung 2×(2×475k)+Diode, gemessen und gesund (Messprotokoll B10-M01…); nicht der Fehlerbereich.
- **B18 (E5):** Kette 475k – 1M – 1M mit Abgriff-Via, quadratisches Pad am Ende; Kandidat für die Spannungsüberwachung DC-Link/Motor [H]. B19 (E6): Widerstandsblock, in den die Bahn von B18 führt; B20 (E6): Reihe aus 4 Widerständen + SOT-23. Messplan: `docs/netlist/b18_spannungssense_kandidat.md`.
- **B7 (H4):** vier R020-Shunts 0,02 Ω – 2-Draht nicht messbar [I].
- **B1 (C5):** LEDs STS2/STS1/+5V/LINE; B2: 6 Pads (Gegenstück zu P70 vorn, F14).
- **Verdachtsreihenfolge Fehlstart:** Inrush-Relais RT334024 (F27) und 24-V-Spulenansteuerung, NTC P600 (F15), Hilfsversorgung/Elkos, kalte Lötstellen/Korrosion, Q2/Treiber (weniger wahrscheinlich).
