TECHNOGYM MYRUN · GEFRAN GIRT S6T30 · RÜCKSEITE

Reinigen, nachlöten, nachmessen

Acht Zonen auf der Lötseite, nach Priorität sortiert. Zone antippen, dann siehst du sie im Foto. Die Haken bleiben in diesem Browser gespeichert.

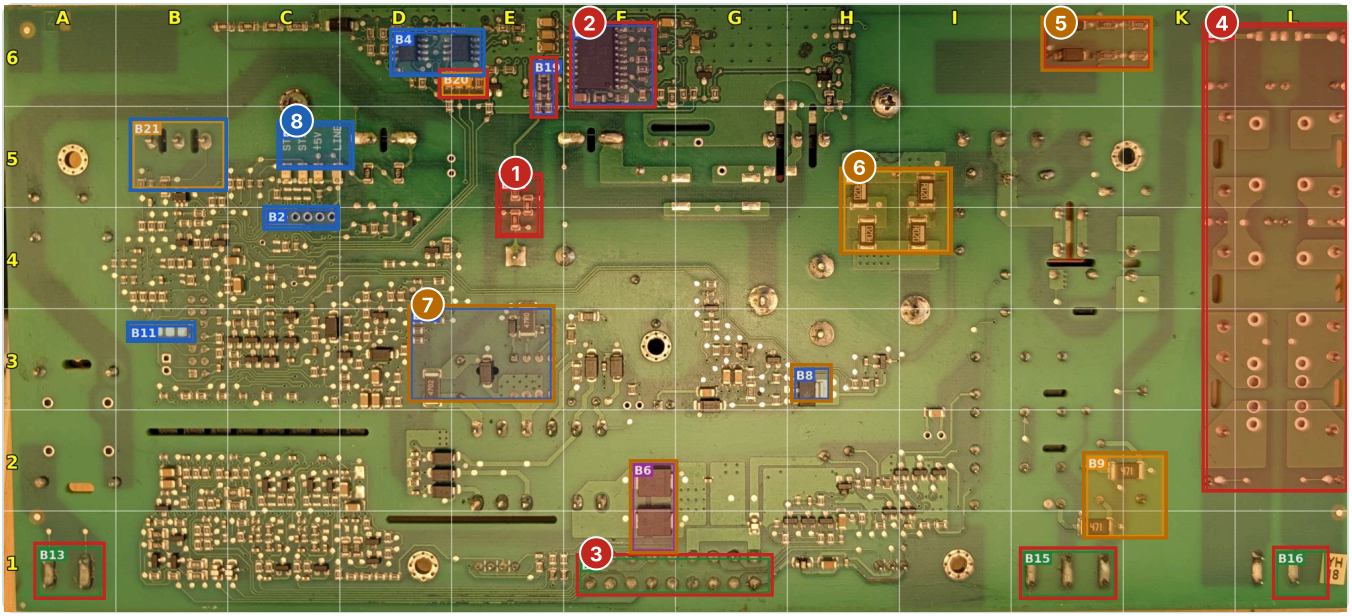
Die Box-IDs im Foto (B1 bis B21) sind die aus dem Repo. Raster: Spalten A–L, Zeilen 1–6, gleiche Zellen wie auf der Vorderseite.

● 1 · zuerst messen, dann nachlöten ● 2 · reinigen und prüfen ● 3 · reinigen

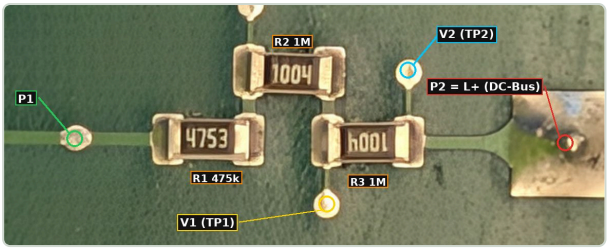
MESSPUNKTE

1 Spannungsrückkopplung B18, B19, B20

Zellen D–E / 5–6, B18 bei E5

Im Kreis gemessen fehlen etwa 3,5–4 MΩ gegen 0VA. Ein Kriechpfad hier würde die PFC-Regelung verfälschen. Der Zusammenhang mit Fehler 04 (OU) ist eine Vermutung, nicht bewiesen.

STELLE	MESSUNG	VORHER ODER SOLL
Pad B = Pin 14	Pad B gegen 0VA. Pad B zum Chipbein Pin 14 durchpiepen (0 Ω).	vorher 38,7 / 38,6 kΩ, Nenn 39,2 kΩ
V1 (TP1)	V1 gegen 0VA	Soll ca. 1,7 MΩ, vorher 1,21 MΩ
P1	P1 gegen 0VA, P1 zu E1	vorher 223,7 kΩ (Soll 239,2 kΩ), P1–E1 0,4 Ω
P2 = L+	P2 gegen 0VA, lange einschwingen lassen	11/08: 6 MΩ fallend, kein Endwert
E1 und E2	Widerstand 1003 zwischen E1 und E2	90–103 kΩ, je nach Polung
Pad A	Pad A zu E2 (0 Ω), Pad A gegen 0VA	vorher 135 / 130 kΩ
Pad C	Pad C gegen 0VA	vorher 478 Ω
B20 Ta, Tb, Tc	Tb gegen 0VA, Ta und Tc gegen 0VA, Diodentest	Tb 0 Ω, Ta 20,5 kΩ, Tc 14,8 kΩ. Diode Ta→Tb 1,13 V / 0,70 V, Tb→Tc 1,94 V / 0,69 V
B20 R1 bis R4	Widerstand jeweils in-circuit	R1 4,6 k, R2 2,7 / 3,3 k, R3 72,3 k, R4 4,77 k

Bezug 0VA: untere Kappe des 3922 im Foto B19 (0 Ω zu 0VA gemessen). Alle Werte stromlos und im Kreis.

- [ ] V1–0VA und P1–0VA messen (vorher 1,21 MΩ und 223,7 kΩ), erst nach dem Trocknen
- [ ] Alle Pads der Kette L+ → 1 MΩ → TP1 → 1 MΩ → 475 kΩ → P1/E1 → 100 kΩ → 100 kΩ nachlöten
- [ ] Zwischen den Pads Flussmittel- und Salzreste entfernen, Lupe
- [ ] Pad B zu Pin 14 VFEED von B3 durchklingeln
- [ ] B20 (SOT-23, NPN-artig, Emitter an 0VA): Lötstellen nachziehen

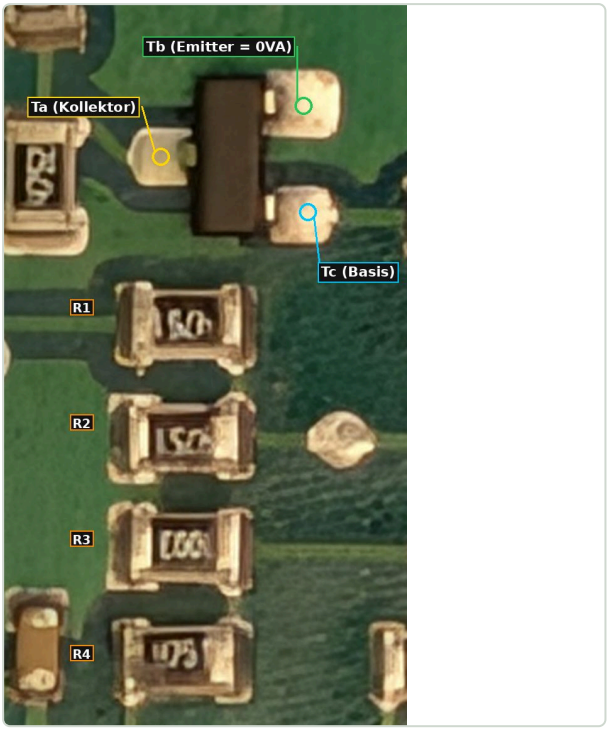
B19 unter dem PFC-Chip: Pad B hängt mit 0 Ω an Pin 14.

B20: SOT-23 mit vier Widerständen (Foto wie aufgenommen, gedreht).

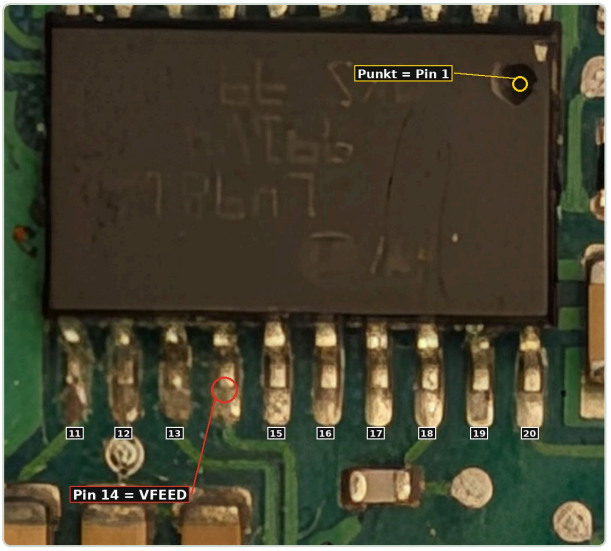
Das Feedback aus Zone 1 endet hier. Ein kalter oder verschmutzter Pin 14 verändert die Busregelung genauso wie ein Leck davor.

L4981AD (SO20). Das Foto zeigt die Beinreihe mit den Pins 11 bis 20 von links nach rechts. Die Zählung folgt dem Punkt am Gehäuse und ist abgeleitet.

STELLE	MESSUNG	VORHER ODER SOLL
Pin 14 (VFEED)	Mit Piepton von Pad B (Zone 1) zum vierten Bein von links prüfen. Dann gegen 0VA messen.	`Pad B zu Pin 14: 0 Ω gemessen, Pin 14 gegen 0VA wie Pad B, ca. 38,7 kΩ`
Alle Beine	Sicht und Wackeltest, vor allem Pins 12 bis 16 neben dem Ring-Via	`kein Wert, Sichtbefund notieren`

- [ ] Alle 20 Pins unter der Lupe, Pin 14 VFEED besonders
- [ ] Pins mit Flussmittel nachziehen, Zinnbrücken vermeiden
- [ ] Zwischen den Pins mit Bürste und Isopropanol reinigen, danach Druckluft
- [ ] Pin 14 gegen 0VA messen (Leckpfad Richtung Zone 1 ausschließen)

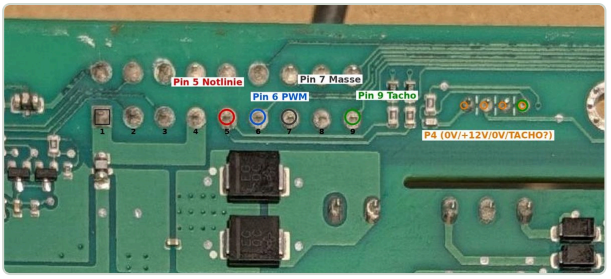
Dort liegt die sichtbare Korrosion. Das Spurbündel läuft zur Treiber- und Logikzone. Offene Spur ist unwahrscheinlich, ein wackliger Kontakt oder Leckage zwischen Nachbarn nicht.

P2, Lötseite, innere Reihe. Pin 1 ist das eckige Pad links.

STELLE	MESSUNG	VORHER ODER SOLL
P2 Pin 5	Pad zum nächsten Kontakt, Kante leicht drücken und biegen	`0,3–0,5 Ω, im Betrieb 4,55 V gegen Pin 7 (Notlinie)`
P2 Pin 6	wie oben	`PWM, im Ruhezustand 0 V`
P2 Pin 7 und 8	Pin 7 zu Pin 8	`0 Ω, Masse`
P2 Pin 9	Pin 9 zu Pin 7 stromlos	`4,3 kΩ, zu P4 TACHO 16 kΩ`
P2-Stecker am Laufband (Kabelseite), Pin 5 gegen Pin 7	Widerstand beim Wackeln am Stecker und Kabel	`11/10: 3,94 kΩ, beim Wackeln konstant`
Nachbarspuren	benachbarte Pads gegeneinander	`OL oder MΩ erwartet`
Motorstecker, Thermoschalter	nicht auf dem Foto: Kabel am Motorstecker, Durchgang beim Wackeln	`soll nahe 0 Ω bleiben`

- [ ] Salzkruste zwischen P2-Pins, an P3, an der Erdungsschraube und an den UP/DOWN-Pads lösen und abbürsten
- [ ] P2- und P4-Pads wieder auf Durchgang messen (vorher 0,3–0,5 Ω), dabei Kante leicht drücken und biegen
- [ ] Nachbarspuren gegeneinander messen (erwartet OL oder MΩ)
- [ ] Dunkle Flecken unter dem Lötstopplack am Spurbündel fotografieren und vergleichen
- [ ] P2-Pin 5 (Enable/Notaus, läuft durch den Motor-Thermoschalter): Motorstecker stromlos durchmessen, Kabel und Stecker bewegen, Widerstand soll nahe 0 Ω bleiben (err 9 am 11/10)

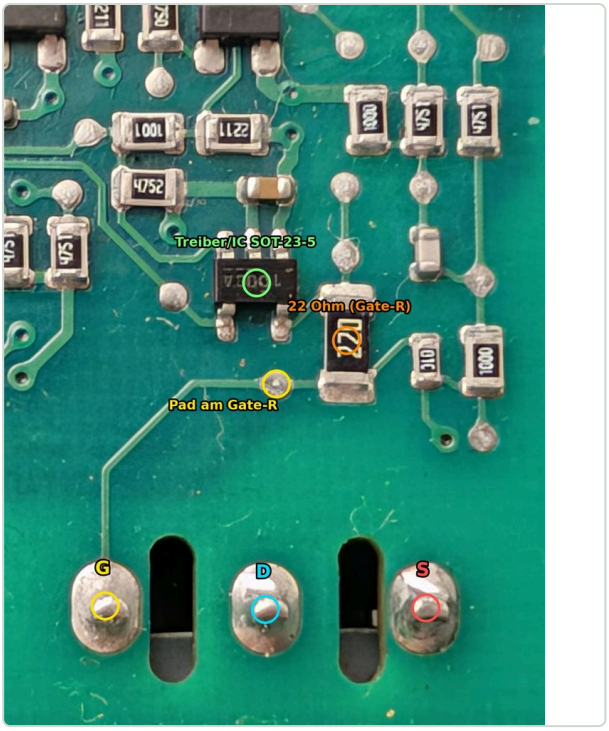
Die Inspektion vom 11/08 hat diese schweren Stellen nicht abgedeckt. Hoher Strom und Temperaturwechsel machen sie zum klassischen Ort für Wackelkontakte.

B14: Spalte schwerer Lötstellen, nur Sichtprüfung und Nachlöten.

- [ ] Jede große Lötstelle auf feine Ringrisse um den Pin prüfen, Pin leicht bewegen
- [ ] Nachlöten mit reichlich Flussmittel und genug Wärme, Lötstelle muss konkav und glänzend sein
- [ ] Kühlkörperkontakte von Q2, D2, D3 und Brücke sind am 11/08 schon nachgelötet, hier Ergebnis kontrollieren
- [ ] Flussmittel entfernen, Isopropanol

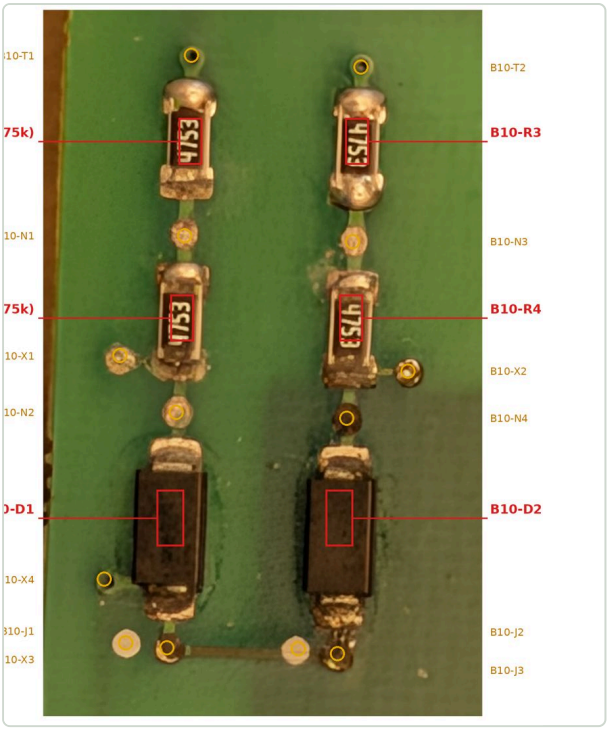
Statisch unauffällig. Ein intermittierender Fehler ist damit nicht ausgeschlossen, Hochspannungsreste ziehen dort besonders gern Kriechwege.

B10 mit den Kennungen aus dem Repo. T1 und T2 sind die Netzanschlüsse der beiden Ketten, N1 bis N4 die Zwischenknoten.

STELLE	MESSUNG	VORHER ODER SOLL
T1 zu N1	Widerstand R1	472,5 kΩ (Code 4753)
T2 zu N3	Widerstand R3	473,2 kΩ
T1 zu N2	R1 + R2	0,92 MΩ
T2 zu N4	R3 + R4	0,923 MΩ
T1 zu T2	Widerstand	ca. 12 MΩ, fallend
N2 und N4 zu den Dioden	Diodentest rot N2 / N4, schwarz Kathode	0,497 V / 0,499 V, Gegenrichtung OL

- [ ] 2×(2×475 kΩ) und Dioden sauber machen, Pads kontrollieren
- [ ] Messwerte danach mit den Werten vom 11/08 vergleichen

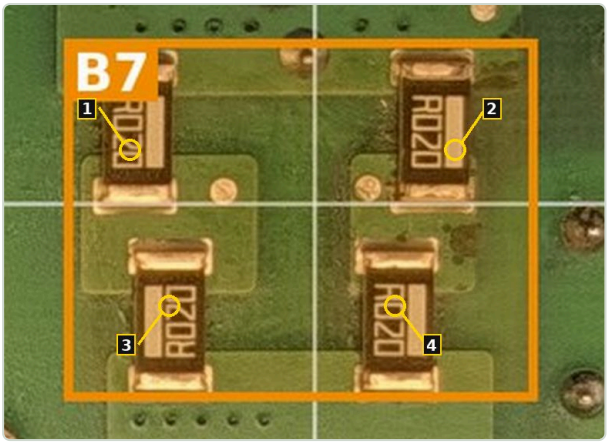
B7 sind die vier R020-Widerstände (20 mΩ), im Repo als Shunts über Q2 geführt. B9 trägt den Aufdruck 471. Größere Chipteile mit Wärmezyklen bekommen eher Lötstellenrisse, und rissige Shunt-Kontakte würden die Strommessung stören. Die Funktion von B9 ist im Repo nicht belegt.

B7: vier R020-Widerstände, nummeriert 1 bis 4.

- [ ] Große Chip-Widerstände: Lötstellen auf Haarrisse an den Enden prüfen
- [ ] Bei Zweifel Pads nachlöten und Wert nachmessen

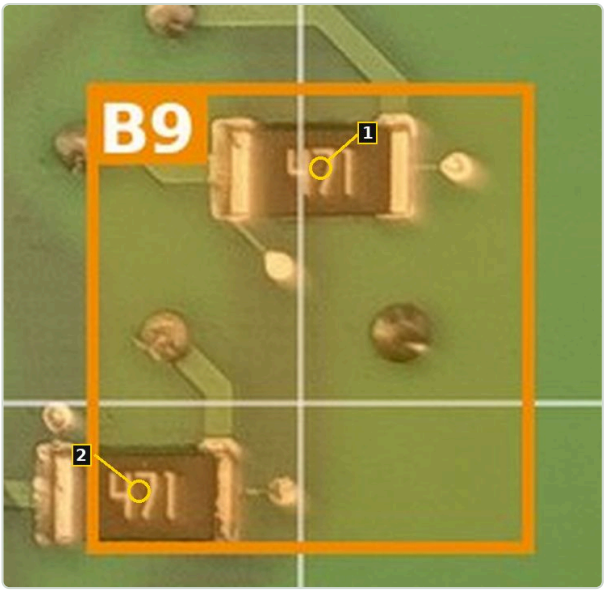
B9: zwei Chipteile mit Aufdruck 471.

STELLE	MESSUNG	VORHER ODER SOLL
B7 1 bis 4	Lötstellen beider Enden ansehen, Teil leicht mit der Pinzette drücken. Niederohm-Bereich: Wert ist nur ein Richtwert.	`nicht gemessen, vorher notieren`
B9 1 und 2	Widerstand jeweils in-circuit	`nicht gemessen. Code 471 = 470 Ω`

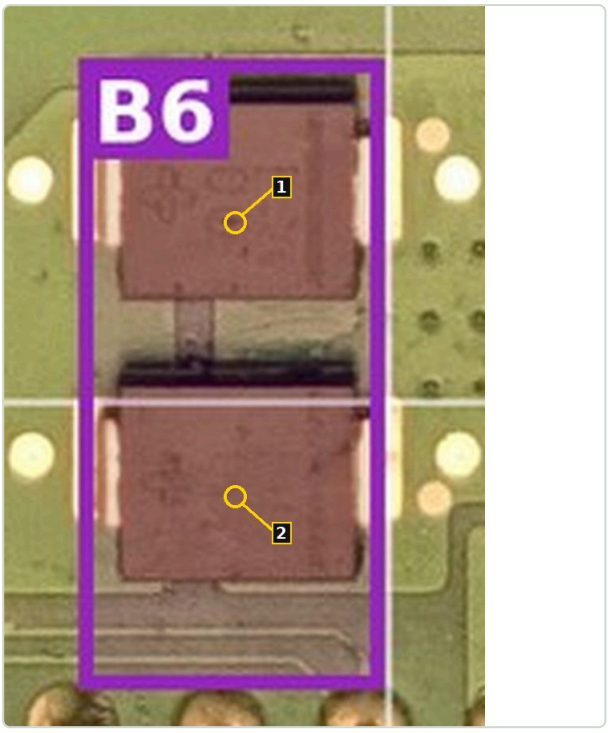
B6: zwei große Bauteile.

STELLE	MESSUNG	VORHER ODER SOLL
B17 1 (4702)	Widerstand in-circuit	`Code 4702 = 47 kΩ, nicht gemessen`
B17 2 (47R0)	Widerstand in-circuit	`Code 47R0 = 47 Ω, nicht gemessen`
B17 3, B8, B6	nur Sicht und Wackeltest	`kein Messwert im Repo`

- [ ] B17: Bauteile 4702 und 47R0 und Umgebung gründlich reinigen
- [ ] B8 (SOT-artig) und B6 (zwei große Teile): Lötstellen ansehen, Flussmittelreste lösen

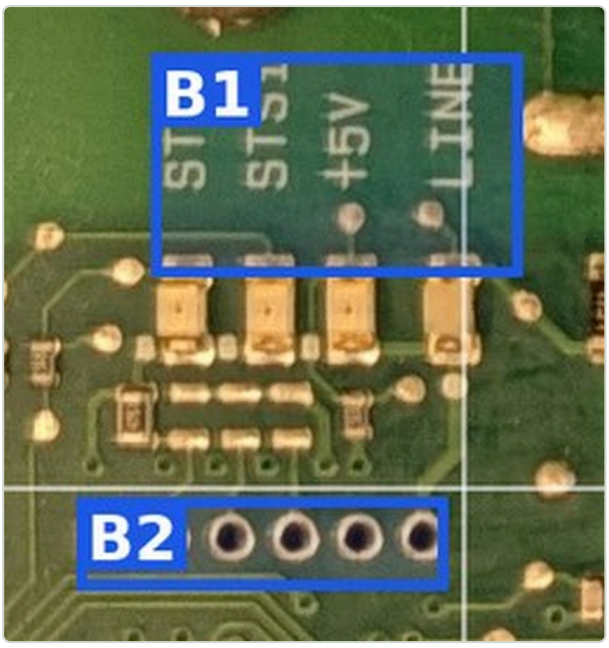
Viele kleine SMD-Stellen, in denen sich Rückstände halten. Kein konkreter Verdacht, aber Teil des großflächigen Reinigens.

B1 (ST1, ST2, +5V, LINE) und darunter B2 (vier Pads).

STELLE	MESSUNG	VORHER ODER SOLL
B1 +5V	Pad gegen 0VA, stromlos	`wahrscheinlich +5VA: 2,2–2,6 kΩ gegen 0VA im Kreis`
B1 STS1 und STS2	LED-Lötstellen ansehen	`STS2 zeigt den Fehlercode`
B2	Sicht	`keine Messung bekannt`

- [ ] Großflächig bürsten und spülen, Fokus auf dicht bestückte Stellen

- [ ] B1 (ST1, ST2, +5V, LINE): STS-Leuchtdioden und Pads kontrollieren, du liest dort den Fehlercode
