Stromlos messen: Anschlüsse im Original

GIRT S6T30 · Nachtrag 09.11.2026 · Claudes Raster A–L × 1–6 unverändert

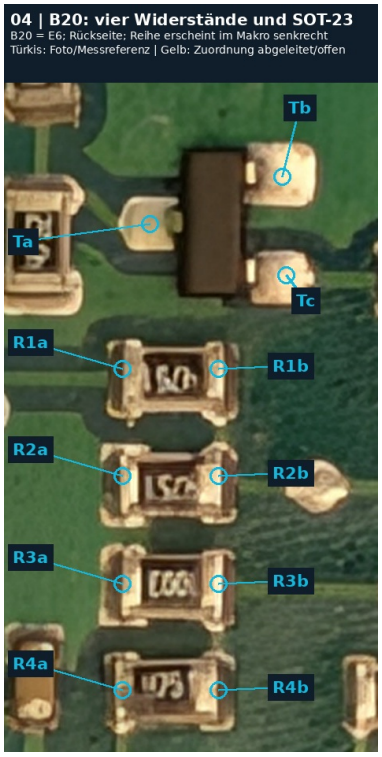
Nominalmodell: L+ über 1 MΩ + 1 MΩ + 475 kΩ + 100 kΩ + 100 kΩ zu B; 39,2 kΩ von B nach 0VA. Widerstands-Codes sind keine isolierten Einzelmessungen. B19-1004-Einbindung und C-Weiterweg offen. Verschmutzungsleck möglich, nicht nachgewiesen. Kein verursachender Bauteildefekt belegt.
