Q2 / R2211 / 1P – Messkontakte

Pausenstand 09.11.2026 · Diodentest ausstehend · B/C/E nur Kandidatenzuordnung

Q2 / R2211 / 1P – Ergebnisse und Schluss

09.11.2026 · weitere Messungen auf später verschoben · keine Defektfeststellung

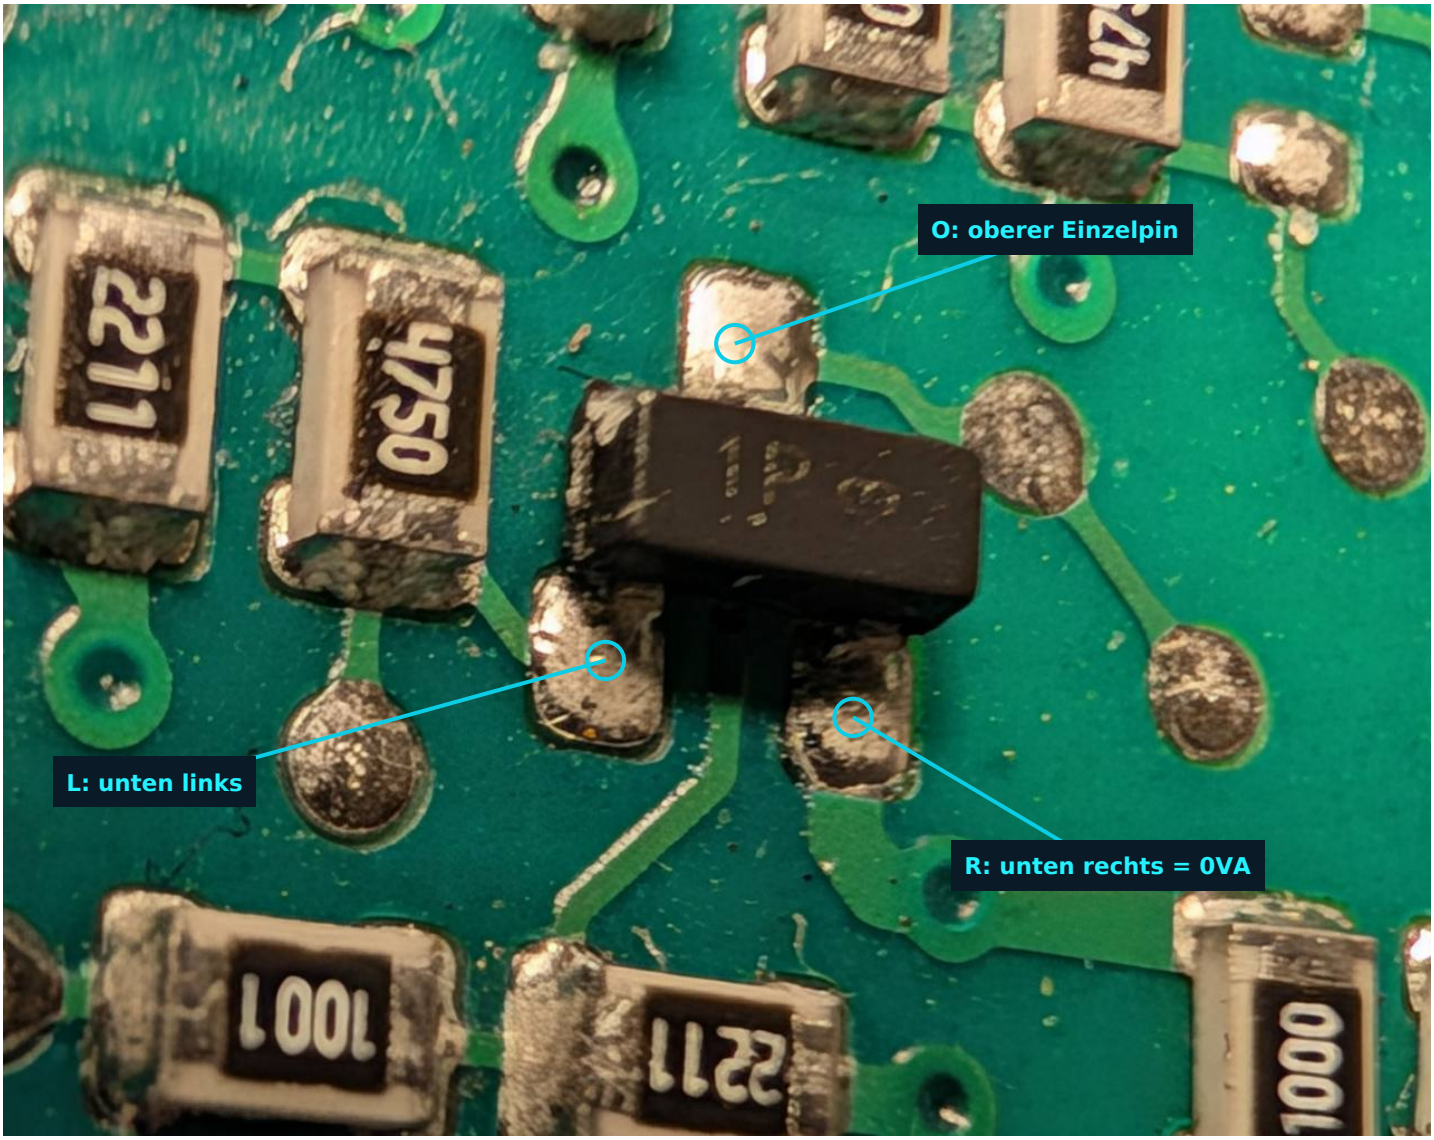
O → linke R2211-Kappe: 0 Ω. R → 0VA: 0 Ω beidseitig. Treiberkontakt C → rechte R2211-Kappe: 0 Ω.

1P passt zur NPN-Familie MMBT2222A/PMBT2222A: L wäre Basis, R Emitter, O Kollektor. Zusatzzeichen und Hersteller offen.

Rot L / Schwarz R, dann umpolen; Rot L / Schwarz O, dann umpolen. Vier Anzeigen in V oder OL. Bisher nicht gemessen.

Nur der Diodentest L→R und L→O, jeweils umgepolt, ist als nächster Schritt geplant. Noch keine Ergebnisse dafür. Rohangaben und Quellen im gleichnamigen Markdownbericht.
