Stromlos messen: Anschlüsse im Original

GIRT S6T30 · Nachtrag 09.11.2026 · Claudes Raster A–L × 1–6 unverändert

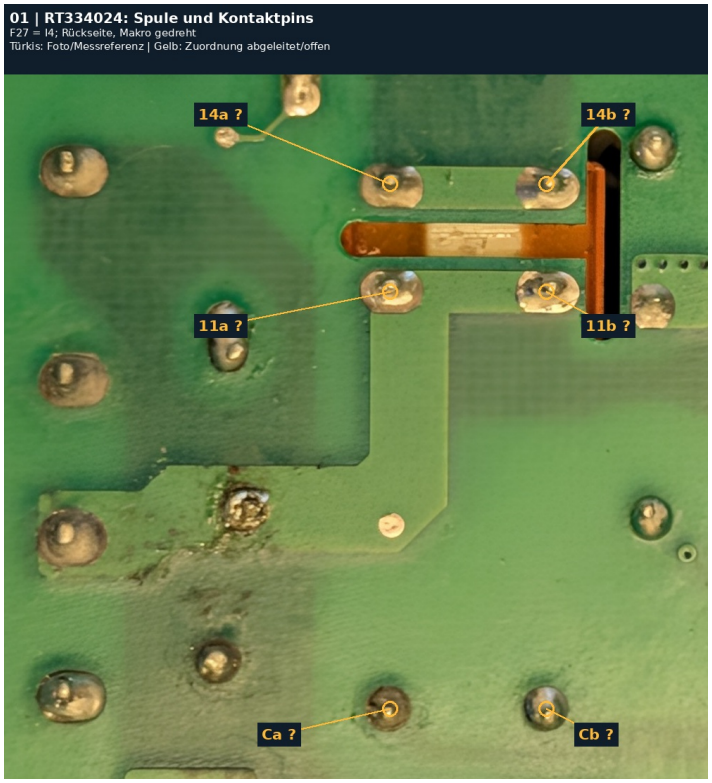
In-circuit beeinflussen Parallelpfade, Halbleiter und Ladung die Anzeigen. G–D rückwärts 1,86 MΩ langsam steigend bleibt ein Zwischenwert, kein Endwert. Statische Befunde beweisen keine Funktion unter Last. Keine Bauteile allein aufgrund eines effektiven Widerstandswerts ersetzen.

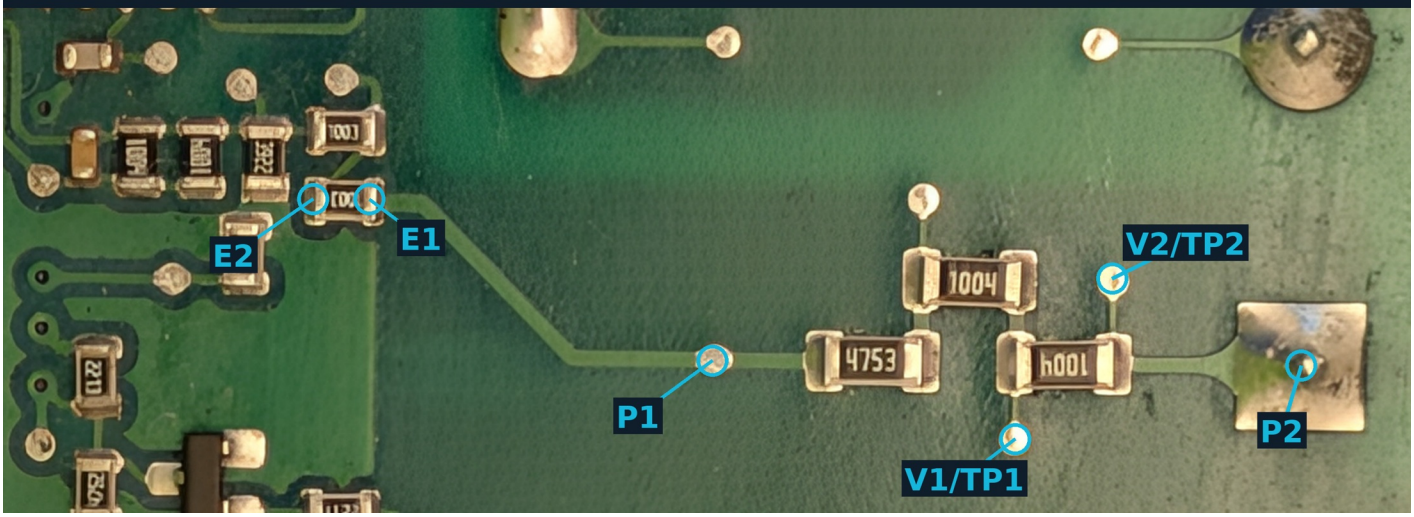
Blatt 03 · B18 → B19: Knoten und erster Widerstand

P1–E1 0,4 Ω. E1–E2 zuerst 97,6 kΩ, erneut 102,6/90,4 kΩ; benachbarter 1003 gleich. 3922: 38,43/38,91 kΩ. Beide B19-1004 parallel bestätigt: 498/496 kΩ. 4750: 478 Ω beidseitig (korrigierte Einheit). P2–0VA bis 6 MΩ steigend, dann fallend; Endwert offen.

E1–E2 trägt 1003 = 100 kΩ; der frühere 1-kΩ-Planwert war ein Lesefehler. E2 = Pad A; A zum oberen linken 1003, dessen unteres Ende = Pad B: je 0 Ω. B–L4981AD Pin 14 (VFEED): 0 Ω. Rechte Kappe 3922 und linke Kappe 4750: je 0 Ω zu 0VA. C–0VA: 478 Ω.

Nominalmodell: L+ über 1 MΩ + 1 MΩ + 475 kΩ + 100 kΩ + 100 kΩ zu B; 39,2 kΩ von B nach 0VA. Widerstands-Codes sind keine isolierten Einzelmessungen. B19-1004-Einbindung und C-Weiterweg offen. Verschmutzungsleck möglich, nicht nachgewiesen. Kein verursachender Bauteildefekt belegt.
