■事故の概況

事故類型:出会い頭

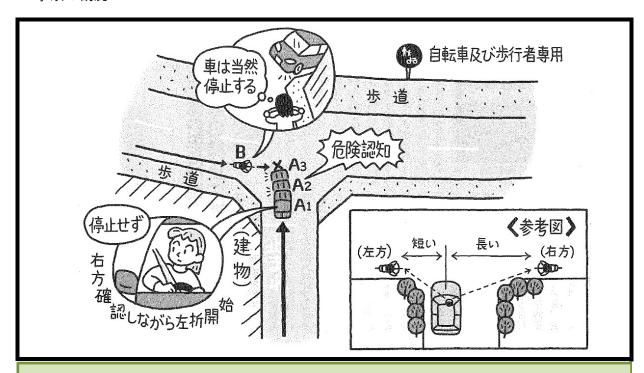
Aは学校へ向かう途中、一時停止規制のあるT字路交差点に差し掛かりましたが、いつも通る道なので、停止せず徐行のまま交差点に進入し、右方の安全確認をしながら左折しようとしました。その直前に左方車道から右側通行してきたB車を発見し、急ブレーキを踏みましたが間に合わずB車の右側と衝突しました。

一方Bは往復2車線道路の右側を走行中、T字路交差点で右方から進入してきたA車を発見しましたが、A車は当然停止するものと思い込み、そのまま通過しようとしたところ、 直前で相手が進行してきたことに気づきましたが避ける間もなく衝突してしまいました。

この事例の原因はAが一時停止を怠り安全確認をしなかったことにあります。しかしBが車道右側を走行したこと、A車に気づきながら相手が停止すると思い込みそのまま通過しようとしていたことも安全意識の不足といえます。

一般的に車両は交差点で左折しようとするとき、交差路の右側からの走行車両に注意を向けてしまい、左方からの歩行者や自転車、左方交差路からの右折車両などに気づかないことがあります。自転車の右側通行はルール違反というだけでなく、相手から認知されにくいことを自覚するべきです。
