■事故の概況

事故類型:出会い頭

発生日時:5月 午後4時頃 晴れ 当事者A:四輪車 40歳代 男性 当事者B:自転車 中学生 女性

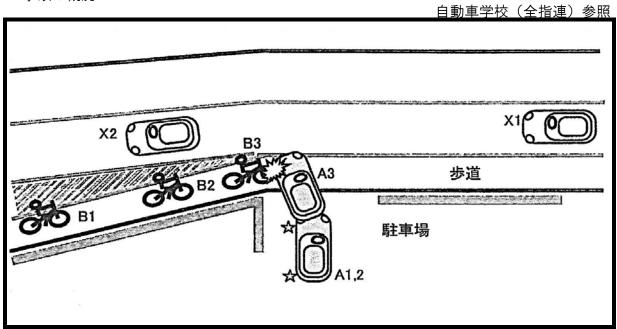
Aは時々利用する駐車場から往復2車線道路に左折で入るために左右の確認をしたところ、右方に普通乗用車Xが見えたので、やり過ごすため、少し歩道にはみ出して一旦停止しました。左方にいたBは、ブロック塀の陰になり見えませんでした。

普通乗用車Xが通過したので、左方はさっき確認したという思い込みのため再度の確認をせず発進し、左側の歩道を走ってきたB車と衝突しました。

Bは、毎日通行する歩道上を走行中、右からのA車を発見しましたが、A車が減速し、 停止したので、相手もこちらに気づいていると思い、A車の前を通過しようとしたところ、 急にA車が発進したので慌ててブレーキを掛けましたが、間に合わず衝突しました。

Aは、左方向の安全を確認したつもりになり、発進直前の再度の確認をしなかったことが原因です。左折で道路に合流するときは、どうしても右方向からの車に注意がいきがちです。

また、Bは、自分から相手がよく見えているので、相手も自分に気づいてくれていると思い込んでしまいました。

Aのようにボンネットがある車は、その先端が交差点内に出ていても、そこから約1m後ろに位置する運転者には、まだ交差道路の状況は見えていない場合があることを、Bも理解すべきでした。
