■事故の概況

事故類型:正面衝突

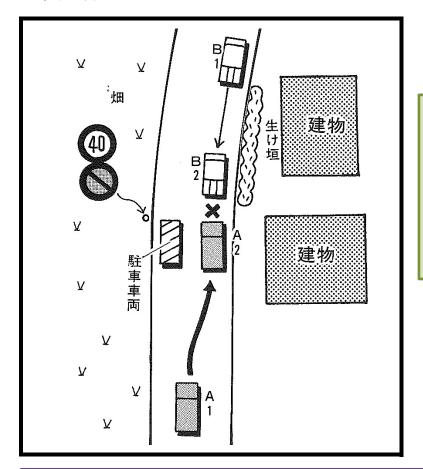
Aは助手席に妻を同乗させて、交通の閑散とした緩やかな右カーブの、幅員6mの道路を時速約30kmで走行していました。事故を起こさないから、家が近くだからなどの理由で、Aも同乗者もシートベルトを着用していませんでした。

道路左側に駐車車両を確認し、その右側を通り抜けようと進路を変更したところ、時速約50kmで対向してきたB車を発見し、急ブレーキをかけたが間に合わず、正面衝突しました。

Aは事故当時、交通量が少ないため、駐車車両を避けて走行することだけを考えていたので、対向車の発見が遅れてしまいました。駐車車両を避けて道路中央に出るときは、つねに対向車や歩行者がいるかもしれないという危険を予測し、徐行または一時停止をするなどをして、前方の安全を確認しましょう。

Bも危険を予測しながら、十分な減速を怠ったため、衝突を回避できませんでした。センターラインを越えてきそうな対向車がうかがえるときは、後続車の状況や、路肩、側溝などの状況を確認したうえで、速度を落として回避行動を準備するとともに、警音器を鳴らすなどをして、対向車に注意喚起をしましょう。

さらに、走行距離が短くて通い慣れた道であっても、必ずシートベルトを着用しま しょう。
