## ■事故の概況

事故類型:出会い頭

## ■ 事故の概要

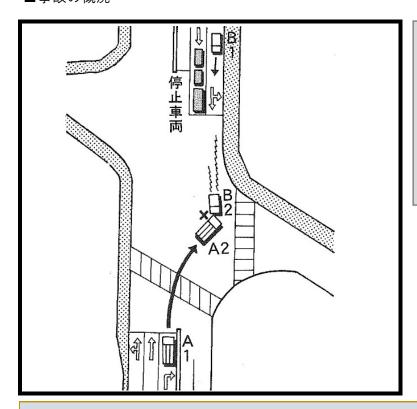
Aは、比較的交通量の少ない片側2車線道路の交差点の右折専用車線で右折のため対向車の通過待ちをしていたところ、対向第2車線のダンプカーが停止して道を譲ってくれたので右折を開始しました。交差点内で、対向第1車線を直進してくるB車を発見し、危険を感じて停止しようとしましたが間に合わず、自車左前面をB車右前面に衝突させました。一方Bは、対向車線を時速約60kmで直進していました。交差点にダンプカーなど3台の車両が停止しているのを発見しましたが、信号は青なのでそのまま通過できると判断しました。等速のまま進行したところ、交差点直前で右折してくるA車を発見し急ブレーキをかけましたが、間に合わず衝突してしまいました。

この事例は、いわゆる「サンキュー事故」と呼ばれるもので、停止してくれた車両の陰から出てきた他車に衝突してしまいます。道を譲ってくれる車両があると、相手に悪いという気持ちからつい急いでしまい、安全を十分確認しないまま進行しがちです。また、停止してくれた車両が障害になって見通しが悪くなり、停止した車両の陰から進行してくる他車の発見が遅れることもあります。このような場合には、あわてずに対向車線を確認できる位置までゆっくり進行し、自分の目で安全を確認してから発進すべきです。

道を譲った方も、そのために事故が発生したとあってはやりきれません。道を譲る場合、自車の後方や側方を進行してくる車両の状況と安全を確認することも必要です。
