■事故の概況

■ 事故の概要

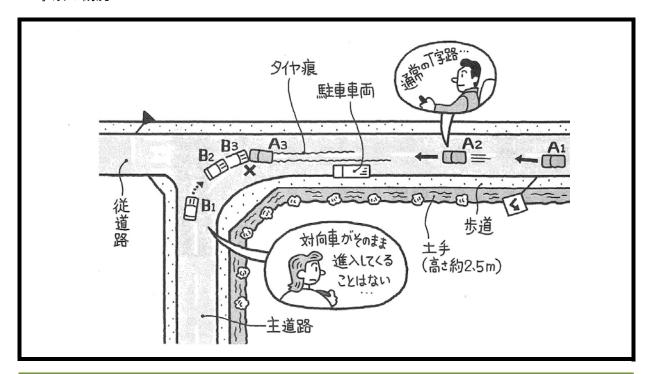
Aは主道路が左へ直角に曲がるT字路交差点にて駐車中のトラックを避けるため、センターラインをまたいで走行していました。そのためもあってか当該交差点を通常のT字路同様、直進車が優先と錯覚し直進してしまいました。

対向車を運転していたBはこの交差点をよく知っており、交差点手前から減速し徐行運転していました。

Aは交差点に進入した時点でB車に気づき、急ブレーキを掛けましたが間に合わず衝突してしまいました。

この事故の主たる原因はT字路交差点において、主道路が直角に曲がっていることをAが見誤ったことです。よく注意をしていれば、手前には左カーブの標識が立っており、センターラインも左方に曲がって描かれているのを読み取ることができます。

初めて通行する道路においては前方の交通状況や道路構造がどのようになっているのか、わかりにくい場合があります。

その上、道路状況や気象状況などの阻害要因がある場合はさらに難しくなります。このような状況では、対向車の有無、動静によりいっそうの注意を払いましょう。
