■事故の概況

事故類型:出会い頭

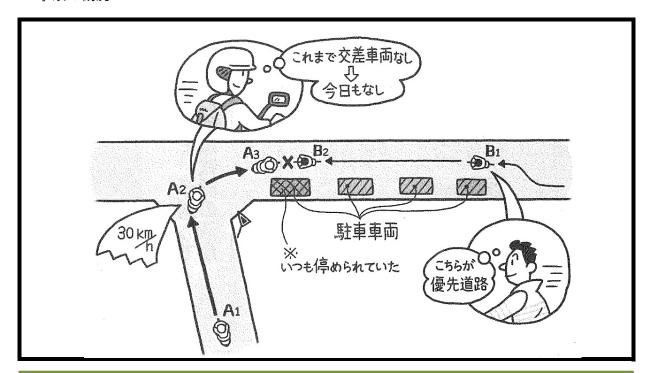
Aは大学の授業に合わせようと急ぎながら、毎日通る通学路を走行していました。右折予定のT字路交差点に差し掛かりましたが、今までに交差車両に出合ったことがなかったので一時停止を怠り、時速約30kmで右折を開始しました。

一方、T字交差点の交差路右方から走行してきたBは、交差点を左折する予定でしたが、進行方向道路左側には3、4台の駐車車両があったため、道路の右寄りを走行していました。 双方からの見通しは駐車車両によって妨げられ、互いを認知したしたときには回避できない状況となり、出合い頭に衝突してしまいました。

Aの一時停止違反と安全確認不足が原因だと言えます。毎日通る道で、いつもと同じように車両が停められている見慣れた光景に油断し、漫然と交差点に進入したものと考えられます。

一方Bについても、駐車車両によって進行方向の見通しがよくなかったのですから、徐行をするなどして交差点の安全確認をしていれば事故を回避できたかもしれません。 自分が優先側だからといっても怪我をするのは自分側である可能性もあるでの、一時停止をしない車両がいるかもしれない、という予測をすることも大切です。

A、Bともにこの道路を頻繁に通行し、いつも同じ場所に駐車車両があることを承知していました。従って見通しの悪さを見越して、徐行をするなどをして相手車両の有無を確認するように習慣づけましょう。
