## ■事故の概況

事故類型:出会い頭 発生日時:12月 夜

当事者A:軽乗用車 20歳代 男性 当事者B:普通乗用車 40歳代 男性

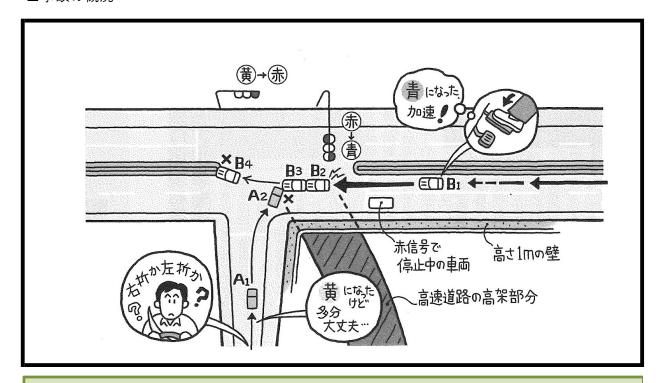
Aは、年末の帰省渋滞に巻き込まれてしまい、そのため下りたことのないインターチェンジで高速道路を出て、一般道路へつながる信号機のある丁字路交差点に差しかかりました。どちらに曲がるか迷いながら運転していたところ、信号が黄色に変わりましたがたぶん大丈夫だろうと思い交差点に進入しました。そのときすでに信号は赤に変わっており、交差道路右方から青色信号に従って進行してきたB車と出会い頭に衝突してしまいました。

Bは、法定速度の時速60kmを超えた時速約80kmで走行中、前方の丁字路交差点の信号が 赤であることを確認し、一旦減速しましたが青信号に変わったので、加速しつつ交差点に 進入しました。その時左方から進行してきたA車を発見し、急ブレーキをかけ、右にハン ドルを切りましたが間に合わず衝突。さらに交差点先の中央分離帯端部にぶつかってしま いました。

Aがどちらに曲がるか迷いながら運転していたことで注意が散漫になっていたうえに、 黄信号で交差点に進入したことが事故の主な原因ですが、Bの赤信号から青信号への変わり際での加速行為は、交差点周辺の状況判断や交差車両の動静への注意不足を起こしやす くなり、このことも事故要因となっていたでしょう。

一方が注意することで、事故は防げます。どちらかがちょっと注意し、減速するか、信号で止まるか、を実行することで事故は防げるのです。
