■事故の概況

事故類型:正面衝突

発生日時:7月 午前9時頃 曇り 当事者A:四輪車 40歳代 男性 当事者B:四輪車 30歳代 男性

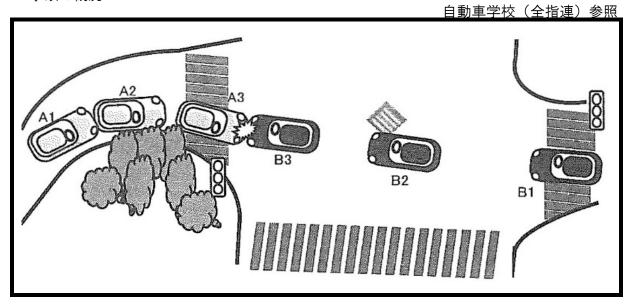
Aは、時々通る交差点を青信号で右折するに際し、仕事上の心配事を携帯電話で話ながら、かつ交差点手前の見通しの悪い右カーブを時速約30kmで、ショートカット気味に内回りで走っていきました。樹木等で前方が見にくい上、携帯電話での話に気をとられ、対向してきたB車の発見が遅れ、B車を発見しても慌ててしまってブレーキをかけることもできず、衝突しました。

Bは、毎日通る交差点を青信号で直進する予定で時速約45kmで走っていき、交差点の向こう側の道路が見通しの悪いカーブになっており、その上、対向車のA車が内回りしてきたため見えにくく、約12m前方にA車を発見したものの、急ブレーキをかけたが間に合わず衝突しました。

今回の事故は、Aが狭い見通しの悪い右カーブをショートカットして内回りしたことが大きな原因です。対向車は来ることはないとの思い込みがあったこと、携帯電話での話しに注意を取られたこと、携帯電話を使用していたために片手で運転をしていたことなどが要因と考えられます。カーブでの相手車線へのはみ出しは大変危険ですので気をつけましょう。
