■事故の概況

事故類型:出会い頭

当事者A:原付自転車 70歳代 男性 当事者B:普通貨物車 20歳代 男性

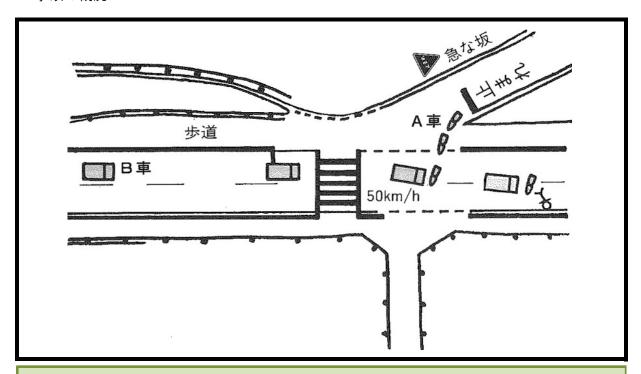
Aは、一時停止標識が設置されている変形の十字路交差点において、一旦停止しましたが、右方の安全を確認することなく交差道路を横断しようと交差点に進入したところ、右方から接近して来たBと出合い頭に衝突しました。Bは、時速約50kmの速度で走行してきて一旦停止したAを発見しましたが、そのままの速度で交差点に進入したところ、A車が急に発進して来たため避けられず衝突しました。

Aは、事故現場を毎日のように通行していましたが、ヘルメットを装着していなかったため、転倒した際、頭部を強打して死亡しました。Bは、事故現場を時々通行しており、事故当時は時速約50kmの速度で走行していました。

一時停止規制の道路標識や道路標示がある交差点では、必ず一時停止し、左右の安全を 確認したうえで交差点に進入しましょう。

左右の安全確認は、右・左・右と首を動かして行います。車両がいないと思っても、脇 道などから出てくる場合があるので、警戒しながら発進すべきです。

交差車両があれば、通過させてから横断するように心がけましょう。

この事例のように、相手が一旦停止しても左右の安全確認を行わないで発進してくる場合や、一時停止すらしないで進行してくる場合もあるので、つねに相手車両の行動に注意を払い、場合によってはクラクションを活用するなどして相手に注意喚起するなど、相手の行動に適切に対応できる運転を行いましょう。
