## ■事故の概況

事故類型:左折時

## ■ 事故の概要

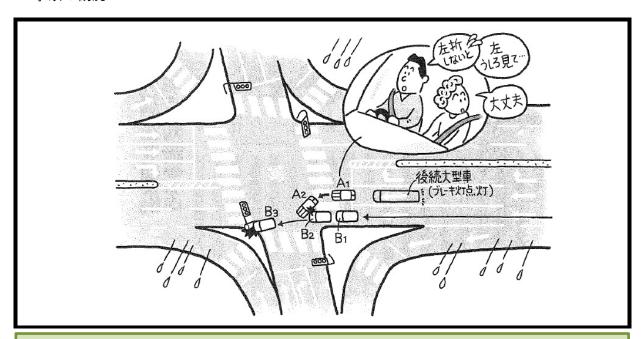
Aは、診察の予約時間に遅れないよう少し急いで病院に向かっている途中、大きな交差点の赤信号で停止をしました。病院に行くにはこの交差点を左折しなければならないことに気が付きました。Aは三車線あるうちの第二車線に停止しており、この車線の通行区分は直進のみでしたが、Aは予約の時間に遅れるかもしれないという焦りから、この位置から左折をすることにしました。信号が青に変わると、Aはルームミラーと左のサイドミラーを確認、さらに助手席の妻に左後方からの走行車両がいないことを確認させ、通行区分を無視して左折を開始したそのとき、A車の左側面にB車が衝突しました。

Bは時速約60kmで第一車線を走行していました。前方に交差点が見えたので、時速約50km程度に減速し、対面する信号が青だったので、特別な注意を払うことなく交差点に進入したところ、突然左からA車が出てきて、回避行動をとる間もなく衝突しました。

Aが交通区分違反を犯して左折したことが原因です。事前に目的地をはじめ、右折や左折の交差点を確認しておくことが、事故を避ける方法のひとつです。事故当時は激しい雨が降っていたため、当然見通しが悪くなります。Aは妻に左後方から車両が来ていないことを確認させましたが、実際にはB車がきていました。進行してくる自動車のスピードと左折に必要な時間の関係が適切に判断できていなかったのでしょう。

Bは右隣の車線にいる大型車が、なぜ青信号なのにブレーキ灯が点灯しているのかわかりませんでした。ブレーキを踏まなければならない事態があるのでは?と予測し減速していれば避けられた事例かもしれません。
