■事故の概況

事故類型:車両単独

発生日時:日曜日 昼過ぎ

当事者A:軽トラック 70歳代 男性

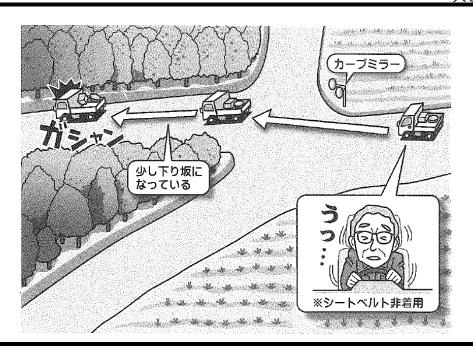
畑仕事を終え自宅に帰るため往復1車線の道路を走行中、車が道路から逸脱し道路脇に あった街路樹に前面衝突してしまいました。なお、事故原因である道路逸脱の原因ですが、 事故現場は比較的まっすぐな道路で、また、運転操作を慌てたようなブレーキ痕もなく、 事故の目撃者も不在のため、原因の特定はできませんでした。

この事故は道路逸脱による街路樹への前面衝突による事故ですが、車両の変形状況などを見る限り、それほど大きな事故ではありませんでした。ただ、Aはシートベルトをしていなかったために、街路樹に衝突した際、車室内で体が前方に投げ出されてしまいました。あくまで推測ですが、畑が自宅から約400mとすぐ近くであったこと、さらに自宅から畑までの道は交通量が比較的少ない一般道であったことから考えると、Aは普段遠出の時などはシートベルトを着用していても、すぐ近くにある畑に行くときは日常的にシートベルトを着用しない習慣があったのではないかと推測されます。もし、Aがシートベルトをしていたなら、今回の事故もこのような大惨事にはならなかったはずです。

大切な自分の体を守るためにも、ちょとした距離でも必ずシートベルトを着用することが重要です。
