■事故の概況

事故類型:出会い頭

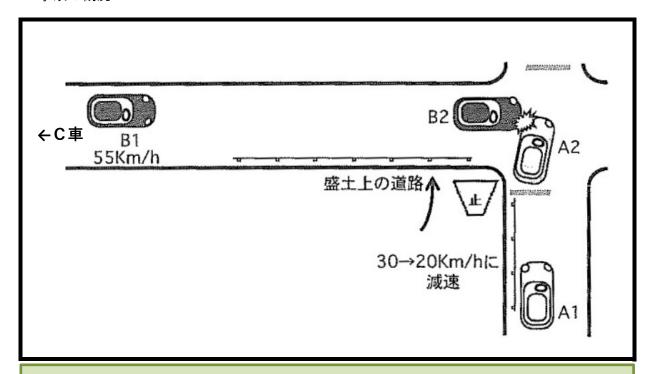
Aは毎日通行する交差点に向かって時速約30kmで走行中、交差点手前で減速し、左右の安全を確認すると左方遠方に車両C車を発見しました。しかし、交差道路は盛土上にあり、ガードレールや雑草により見通しが悪いこともあり、手前を走行中のB車を見落としていました。そのため、いつものように一時停止をせず交差点に加速進入し、危険認知のないままB車と衝突しました。

一方Bは、自車側が優先道路であるという意識と、閑散とした環境のため、交差車両に対する警戒心は全くなく時速約55kmで走行。前方約15mにA車を発見したときに急ブレーキを掛けたが間に合わず衝突してしまった。

Aがもし一時停止標識でちゃんと停止し安全を確認していたら確実に避けられた事例です。

AもBも、閑散とした環境のもと、他車が一台もいるはずがないと思い込んでしまい、まさか二台もの車両がいるとは予想できなかったと考えられます。いつも走行している道路でも先入観を捨て、十分に安全を確認すべきでした。一時停止標識で停止することはもちろんですが、交差点を走行する際には、他の車両状況のを確認し、安全運転をこころがけましょう。
