■事故の概況

事故類型:出会い頭

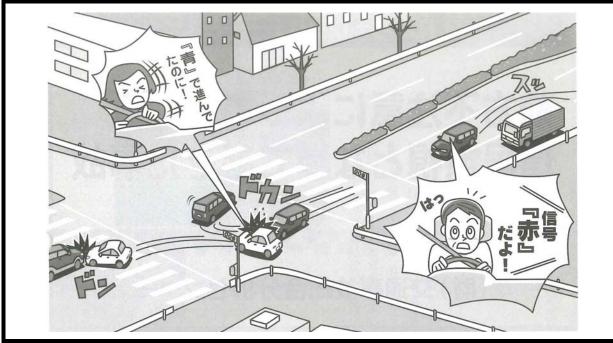
Aは中央分離帯のある片側三車線道路の第一車線を時速約40kmで走行していました。同じ車線の前方を速度の遅いトラックが走行しており、このままでは追いついてしまうのでトラックを追い越そうと第二車線に車線変更し、しばらく並走していました。助手席同乗者の「赤だよ」との大声で気が付くと赤信号の交差点に進入しており、避ける間もなく左前方から走行してきたBに衝突しました。B車は衝突の衝撃で左前方に飛ばされてA車の対向側で信号待ちをしていたC車に衝突しました。

一方Bは交差点に差し掛かったとき、対向する信号が赤なので停止をし、信号が青に変わったのでためらいもなく発進したところ突然右から出てきたA車と衝突しました。

Aの前方不注意による信号無視が原因です。Aはトラックに追従して走行していた為、自分が交差点の直前で追い越しをしたことに気付いていませんでした。また追い越したトラックと同じ車線に戻ることを気にするあまり前方への注意がおろそかになっていました。運転中は安全に走行するため周囲の状況に関する情報を偏見(思い込み)なく取り込むことが必要です。

運転者にはどのような場合にも公平に情報を取り込んで判断する「謙虚さ・冷静さ」が 求められます。
