■事故の概況

事故類型:出会い頭

■ 事故の概要

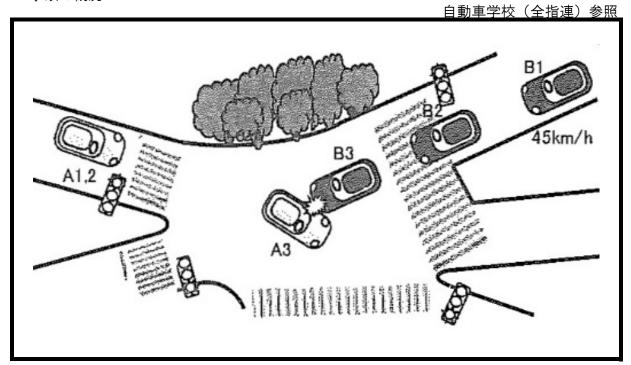
Aは毎日通る変形の五差路交差点で、正面の信号が赤のため停止しました。Aからは雑木林により左方向への見通しが全くありません。Aは考え事をしていると、交差道路の車両が途切れたことに気付き、正面の信号が青色になったものと勘違いし発進したところ、左側交差道路から来たB車に全く気付かず衝突しました。

Bは毎日通る道路を時速約45kmで走行中、道路右側の雑木林により見通しが悪い交差点に接近しました。正面の信号が青だったので、交差道路からの車両にはまったく注意を払わずに交差点に進入したところ、右側の交差道路から来たA車に全く気付かずに衝突しました。

行動する前には、もう一度自分の眼で確認をしましょう。言うのは簡単ですが、たまたま考え事をしていたり、ぼんやりしていたりして、確認することを忘れてしまった時に限って運悪く事故になるものです。確認するべきものは、正面の信号と自分の周りの車両です。とくに信号は青→黄→赤と常に変化するものなので、交差点進入直前には再度確認する習慣をつけるべきです。

一方、自分の方の信号が青色であっても、信号無視の車がないとも限りません。自分の身を守るためにも、青信号でも見通しの悪い交差点では減速するなどして、用心するに越したことはありません。
