Week 08 การสำรวจความปลอดภัยภายในงาน KMITL INNOVATION EXPO 2026

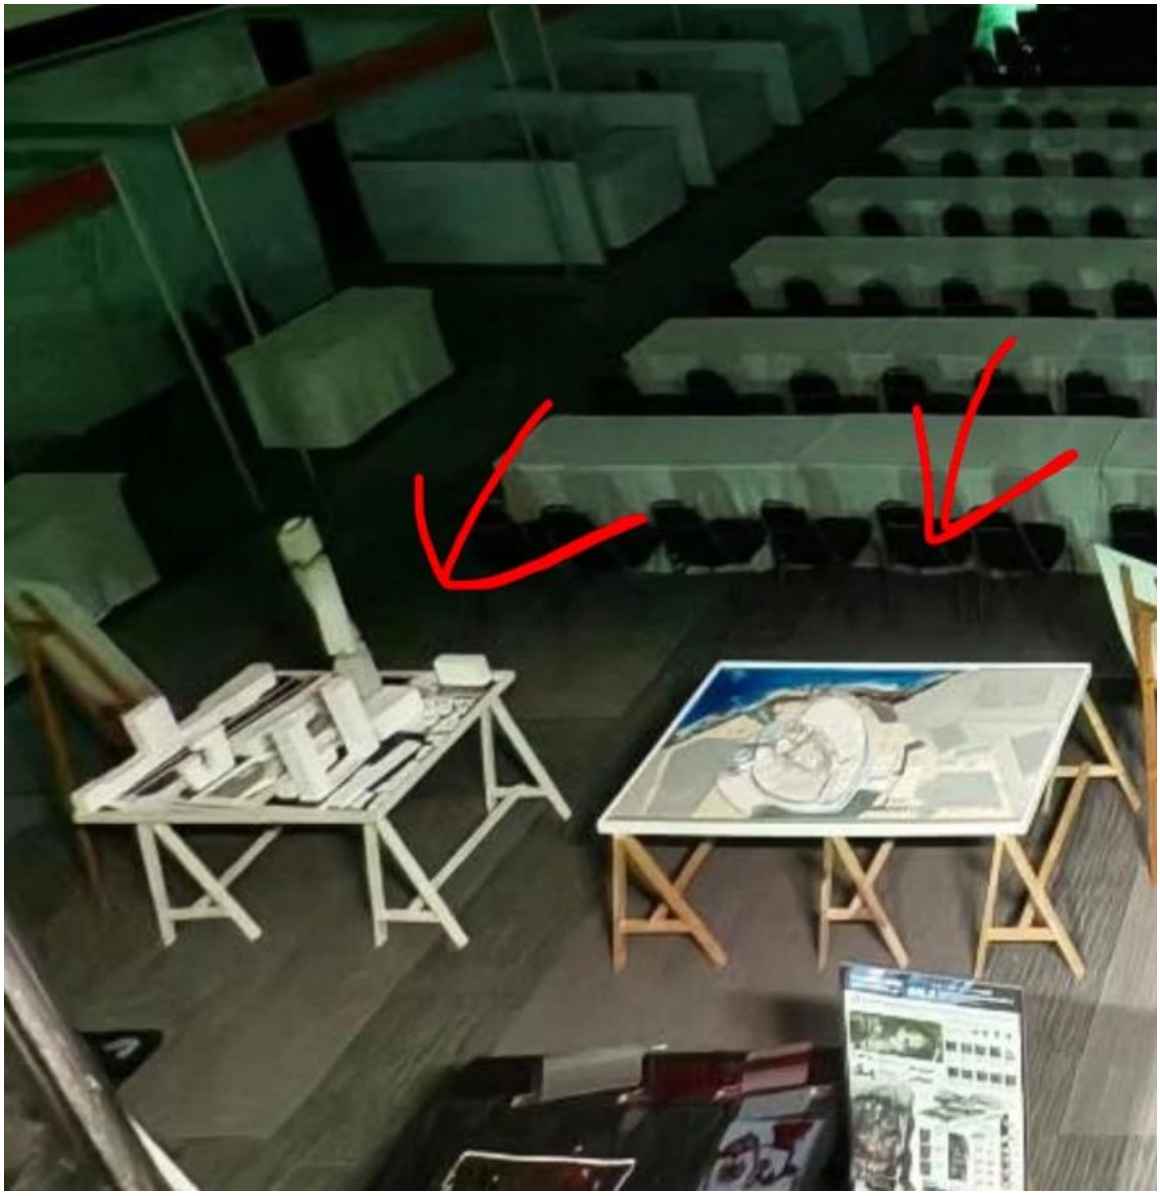
กรณีที่ 1 บริเวณทางเข้าห้องประชุมมีสายไฟขวางทางเดิน

สิ่งที่พบ: บริเวณทางเข้าห้องประชุมมีสายไฟวางขวางทางเดิน ซึ่งอาจทำให้ผู้ที่เดินผ่านสะดุดและหกล้มได้

อันตรายที่อาจเกิดขึ้น: ผู้เข้าร่วมงานอาจเดินสะดุดสายไฟจนเสียหลักล้มและได้รับบาดเจ็บ

ระดับความรุนแรง: ปานกลาง เพราะอาจทำให้ข้อเท้าพลิก ศีรษะกระแทกพื้น หรือกระดูกหักได้

แนวทางป้องกัน: ควรจัดเก็บสายไฟให้เรียบร้อย หรือใช้อุปกรณ์ครอบสายไฟเพื่อป้องกันการสะดุด
