รายงานประจำเดือน · ตุลาคม 2569 · Huawei FusionSolar

ตรวจออปติไมเซอร์: แผงทั้ง 8 แผงปกติ

ตรวจระดับแผงของระบบ 5.12 kWp สถานพยาบาล · จังหวัดเชียงใหม่ · ตลอดอายุ ปี 2569 และตุลาคม 2569

8 × 640 W · 8 optimizers

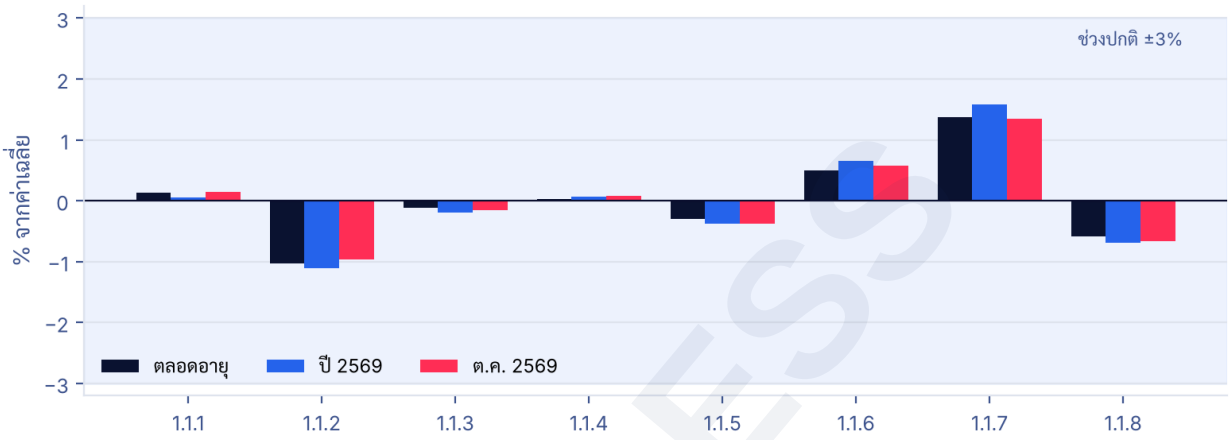
แผงแต่ละแผงบนหลังคา

แผงบนหลังคาและผลผลิตสะสมของออปติไมเซอร์แต่ละตัว (ฟ้า = ภายใน ±1% ของค่าเฉลี่ย)

1.1.1	1.1.2	1.1.3	1.1.4	1.1.5	1.1.6	1.1.7	1.1.8
1,566 kWh	1,548 kWh	1,562 kWh	1,565 kWh	1,559 kWh	1,572 kWh	1,586 kWh	1,555 kWh
+0.1%	-1.0%	-0.1%	+0.0%	-0.3%	+0.5%	+1.4%	-0.6%

แผงหรือออปติไมเซอร์ที่กำลังเสียจะผลิตได้ห่างจากแผงอื่นมากขึ้นเรื่อย ๆ แต่ที่นี่แผง 1.1.7 นำเสมอ และแผง 1.1.2 ตามหลังด้วยส่วนต่างเล็กน้อยเท่าเดิม ซึ่งเป็นค่าความคลาดเคลื่อนปกติของกำลังแผงจากโรงงาน

1 · ล้าง
แผงทั้งชุด
ทั้ง 8 แผงลดลงพร้อมกันในปี 2569

3 · เฝ้าดู
แผง 1.1.2
แจ้งเตือนหากส่วนต่างเกิน 3%

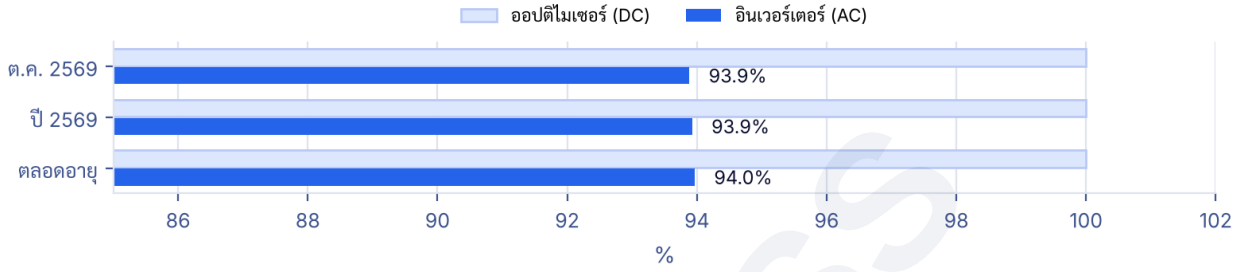
จากแผงถึงอินเวอร์เตอร์

อินเวอร์เตอร์บันทึกพลังงานได้ราว 94% ของที่ออปติไมเซอร์รายงาน เท่ากันทุกช่วงเวลา ค่าปกติอยู่ที่ราว 96–97% จึงมีส่วนที่หายไปราว 3% อาจเป็นความต่างของมิเตอร์สองตัว แต่ควรขันขั้วต่อ DC และตรวจแนวสายในการเข้าหน้างานครั้งถัดไป

2 · ตรวจ
ขั้วต่อและสาย DC
หาส่วนที่หายไปราว 3%
