บ้าน H3 เชียงราย

อินเวอร์เตอร์ตัดจากกริดตลอด – เสียพลังงานราว 65%

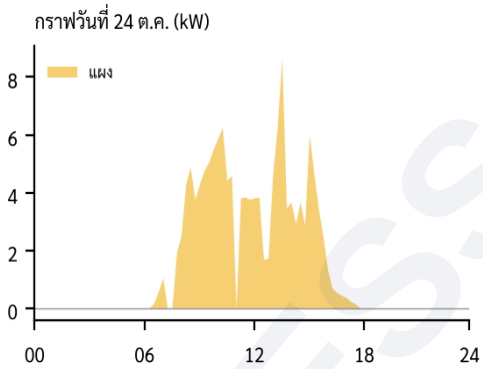
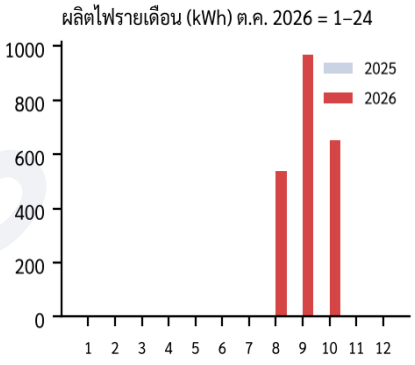
- แผง 22 kWp กับอินเวอร์เตอร์ 5 kW สี่ตัว ผลิตได้เฉลี่ยเพียง 30.8 kWh ต่อวัน (1.4 kWh/kWp) ในวันที่ 4–24 ตุลาคม ที่ 4.3 kWh/kWp ควรผลิตได้ประมาณ 95 kWh ต่อวัน
- ในเดือนตุลาคม อินเวอร์เตอร์ทั้งสี่ตัวตัดจากกริดรวมกว่า 4,800 ครั้ง: ความถี่สูงเกิน (1,879) แรงดันสูงเกิน (1,810) Grid Failed (629) และความถี่ต่ำกว่าเกณฑ์ (527) กราฟการผลิตจึงตกลงเป็นศูนย์ซ้ำ ๆ
- แรงดันกริดที่อินเวอร์เตอร์สูงถึง 246–250 V ตั้งแต่ 10:00 น. ขณะที่จ่ายไฟน้อย จุดตัดแรงดันสูงอยู่ที่ประมาณ 253 V จึงตัดทุกครั้งที่กำลังผลิตเพิ่มขึ้น
- การตัดเพราะความถี่บ่งบอกว่าแหล่งจ่ายไฟไม่เสถียร เช่น สายไฟชนบทที่ยาวและอ่อน เครื่องปั่นไฟ หรือไฟจากอินเวอร์เตอร์ออฟกริด
- มิเตอร์ไฟฟ้าขาดการเชื่อมต่อ ("Faulty Power Collector") FusionSolar จึงไม่มีข้อมูลการใช้ไฟหรือข้อมูลกริด

1. ตรวจให้แน่ใจว่าอินเวอร์เตอร์ต่ออยู่กับแหล่งไฟใด: ไฟการไฟฟ้า เครื่องปั่นไฟ หรืออินเวอร์เตอร์ออฟกริด/สำรองไฟ ถ้าต่อแบบ AC-coupled หลังอินเวอร์เตอร์ออฟกริด ต้องตั้งค่าให้ตรงกับรูปแบบนั้น
2. วัดแรงดันที่มิเตอร์และที่อินเวอร์เตอร์ตลอดวันที่แดดดี ถ้าแรงดันการไฟฟ้าสูง ให้แจ้ง กฟภ. ตรวจแท็ปหม้อแปลง และตรวจว่าสาย AC ไปตู้ไฟหลักมีขนาดพอให้แรงดันเพิ่มไม่เกิน 2%
3. แก้ไขการเชื่อมต่อ RS485 ของมิเตอร์ (งานเดินสาย CT/LAN ที่วางแผนไว้แล้ว) เพื่อให้วัดการใช้ไฟและการขายไฟได้
4. ถ้ากู้คืนได้วันละ 60 kWh จะคิดเป็นเงินประมาณ 8,000 บาทต่อเดือน

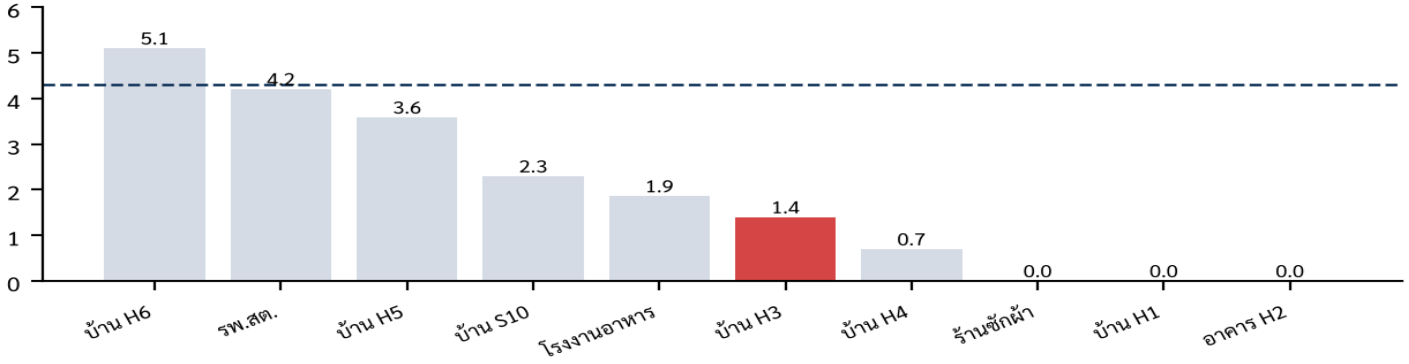
เปรียบเทียบกับระบบอื่น (kWh/kWp ต่อวัน, 1–24 ต.ค.)

อันดับ 6 จาก 10 ระบบ Huawei · เส้นประ = ค่าที่คาดไว้ 4.3 kWh/kWp ต่อวัน
