รายงานประจำเดือน · ตุลาคม 2569 · Huawei FusionSolar

ตรวจออปติไมเซอร์: แผงทั้ง 8 แผงปกติ

ตรวจระดับแผงของระบบ 5.12 kWp สถานพยาบาล · จังหวัดเชียงใหม่ · ตลอดอายุ ปี 2569 และตุลาคม 2569

8 × 640 W · 8 optimizers

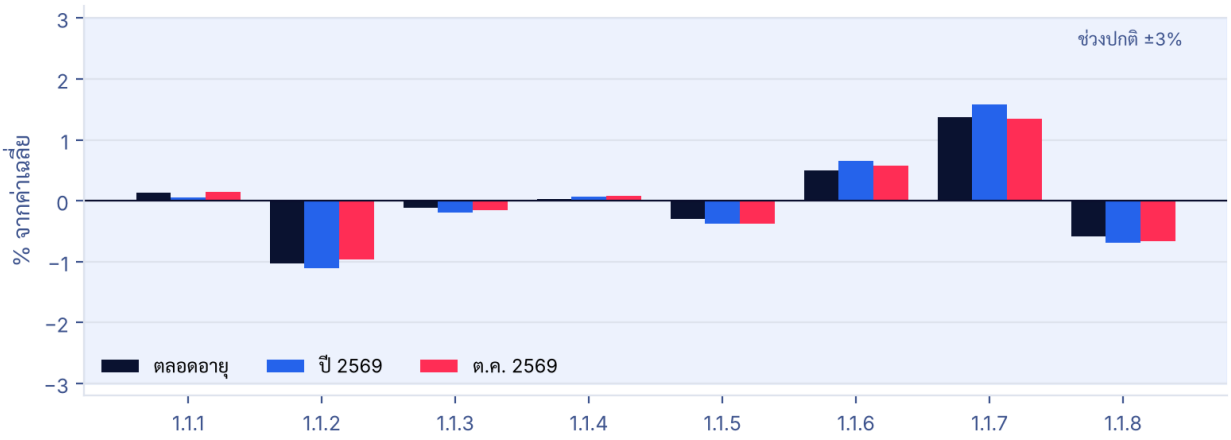
แผงแต่ละแผงบนหลังคา

ทุกแผงผลิตได้ห่างจากค่าเฉลี่ยไม่เกิน ±1.4% และลำดับเหมือนเดิมทุกช่วงเวลา ไม่มีแผงที่อ่อน ถูกบัง หรือเริ่มเสีย

แผงบนหลังคาและผลผลิตสะสมของออปติไมเซอร์แต่ละตัว (ฟ้า = ภายใน ±1% ของค่าเฉลี่ย)

ลำดับเหมือนเดิมทุกช่วงเวลา

แผงหรือออปติไมเซอร์ที่กำลังเสียจะผลิตได้ห่างจากแผงอื่นมากขึ้นเรื่อย ๆ แต่ที่นี่แผง 1.1.7 นำเสมอ และแผง 1.1.2 ตามหลังด้วยส่วนต่างเล็กน้อยเท่าเดิม ซึ่งเป็นค่าความคลาดเคลื่อนปกติของกำลังแผงจากโรงงาน

แผงทั้ง 8 แผงลดลงพร้อมกัน สาเหตุจึงเป็นฝุ่นบนแผงทั้งหมด (หรือสภาพอากาศ) ไม่ใช่แผงใดแผงหนึ่ง ควรล้างแผงทั้งชุด

1 · ล้าง
แผงทั้งชุด
ทั้ง 8 แผงลดลงพร้อมกันในปี 2569

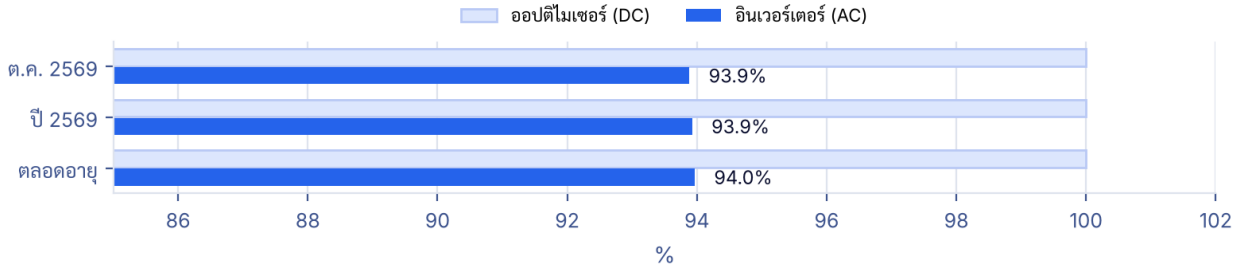
จากแผงถึงอินเวอร์เตอร์

อินเวอร์เตอร์บันทึกพลังงานได้ราว 94% ของที่ออปติไมเซอร์รายงาน เท่ากันทุกช่วงเวลา ค่าปกติอยู่ที่ราว 96–97% จึงมีส่วนที่หายไปราว 3% อาจเป็นความต่างของมิเตอร์สองตัว แต่ควรขันขั้วต่อ DC และตรวจแนวสายในการเข้าหน้างานครั้งถัดไป

2 · ตรวจ
ขั้วต่อและสาย DC
หาส่วนที่หายไปราว 3%
