จุดต่อไฟฟ้าร้อนเกิน: ไฟไหม้ อันตรายต่อชีวิต และต้นทุนของความร้อน

รายงานวิจัยเกี่ยวกับจุดต่อในตู้ไฟที่ถ่ายภาพไว้ที่ไซต์จังหวัดเชียงราย พร้อมหลักฐาน กรณีศึกษา การเปรียบเทียบก่อนและหลังซ่อม และแนวปฏิบัติที่แนะนำ

สถานที่: จังหวัดเชียงราย · **วันที่ถ่ายภาพ:** 1 กันยายน 2569 · **ข้อมูล monitoring:** 28 กันยายน ถึง 3 ตุลาคม 2569

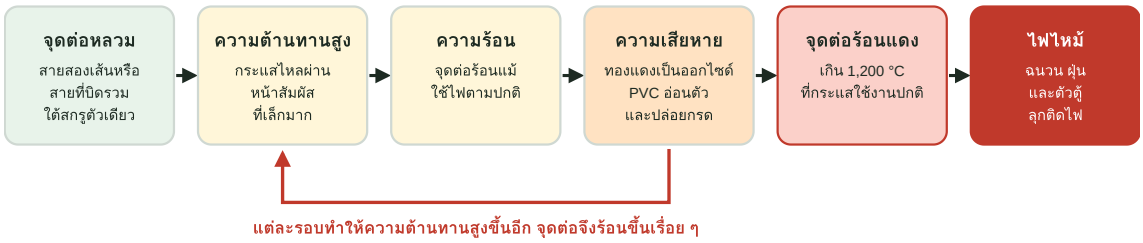
2 กลไก: ขั้วที่หลวมกลายเป็นไฟไหม้ได้อย่างไร

สกรูกดได้เฉพาะเส้นลวดด้านนอกเส้นด้านในหลวม และทุกครั้งที่ร้อนแล้วเย็น มัดสายจะคลายตัวมากขึ้นอีกทั้งจุดต่อแบบบิดรวมคือหลายวงจรที่ดึงกระแสผ่านจุดเดียว

MCB ตัดเมื่อกระแสเกิน ส่วน RCBO ตัดเมื่อมีกระแสรั่วลงดิน จุดต่อที่ร้อนไม่ทำให้เกิดทั้งสองอย่าง ผลทดสอบพบว่าสูญเสียกำลังเพียงราว 5 ถึง 50 W โดยกระแสโหลดยังปกติ อุปกรณ์ป้องกันจึงไม่เห็นความผิดปกติ

PVC ที่ร้อนเกินจะปล่อยไฮโดรเจนคลอไรด์ เมื่อรวมกับความชื้นกลายเป็นกรด ทำให้ทองแดงกลายเป็นเกลือทองแดงสีเขียว คราบนี้นำไฟฟ้าได้ไม่ดี ความต้านทานจึงสูงขึ้นอีก
