จุดต่อไฟฟ้าร้อนเกิน: ไฟไหม้ อันตรายต่อชีวิต และต้นทุนของความร้อน

รายงานวิจัยเกี่ยวกับจุดต่อในตู้ไฟที่ถ่ายภาพไว้ที่ไซต์จังหวัดเชียงราย พร้อมหลักฐาน กรณีศึกษา การเปรียบเทียบก่อนและหลังซ่อม และแนวปฏิบัติที่แนะนำ

สถานที่: จังหวัดเชียงราย · **วันที่ถ่ายภาพ:** 1 กันยายน 2569 · **ข้อมูล monitoring:** 28 กันยายน ถึง 3 ตุลาคม 2569

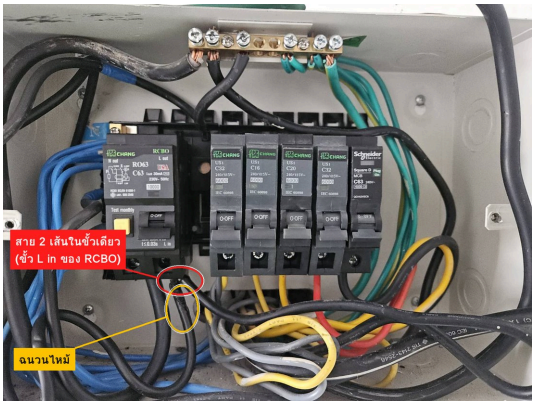
สิ่งที่พบ
ขั้วเดียวของ RCBO มีสายมากกว่าหนึ่งเส้น รวมถึงสายที่บิดรวมกัน จุดต่อร้อนเกินจนฉนวนละลายและทองแดงเป็นสนิมเขียว ตู้ที่สองก็ทำแบบเดียวกัน

อันตราย
จุดต่อที่ร้อนเป็นแหล่งจุดไฟที่ breaker ตรวจไม่พบ และทำให้ฉนวนของสายที่มีไฟหลุดออก จึงเป็นอันตรายต่อคนทั้งจากไฟดูด ควัน และไฟไหม้

ต้นทุนและการควบคุม
ความร้อนที่จุดต่อคือพลังงานที่จ่ายเงินซื้อแต่ไม่ได้งาน และเป็นสัญญาณแรกของความสูญเสียและความเสียหายที่ใหญ่กว่า จุดต่อต้องทำให้ถูกต้อง ทดสอบ และตรวจติดตามขณะมีโหลด

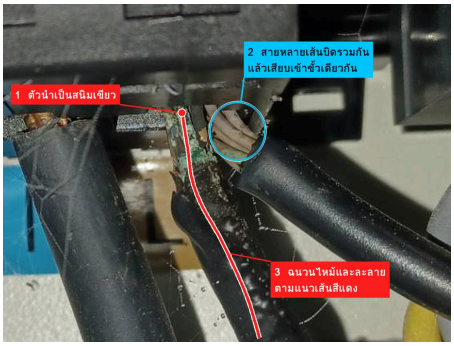
ตู้ไฟ วงสีแดงคือขั้วไฟเข้าของ RCBO วงสีเหลืองคือสายที่มีรอยไหม้ด้านล่าง

ภาพขยายที่ขั้ว ตัวเลขตรงกับรายการด้านล่าง

1 ตัวนำเป็นสนิมเขียว
คราบสีเขียวบนทองแดงตรงจุดที่เข้าขั้ว เป็นสัญญาณของความร้อน ความชื้น และกรดจากฉนวน PVC ที่ร้อนเกิน

2 สายหลายเส้นในขั้วเดียว
สายแยกหลายเส้นถูกบิดรวมเป็นมัดแล้วเสียบเข้าข้างสายเมน สกรูไม่สามารถกดสายทุกเส้นได้สม่ำเสมอ

3 ฉนวนไหม้และละลาย
รอยเสียหายลามจากขั้วลงมาตามสาย แสดงว่าความร้อนเริ่มจากจุดต่อ

- ☑ **ตรวจขั้ว RCBO:** เปลี่ยน RCBO หากขั้วหรือตัวเรือนเปลี่ยนสี เป็นหลุม หรือละลาย
- ☑ **ขั้วละหนึ่งตัวนำ:** เว้นแต่ผู้ผลิตระบุว่าขั้วรองรับได้มากกว่า
- ☑ **แยกวงจรให้ถูกต้อง:** ใช้บัสบาร์ เทอร์มินอลบล็อกที่มีพิกัดเหมาะสม หรือเบรกเกอร์แยกสำหรับแต่ละวงจร
- ☑ **ใส่ ferrule กับสายฝอย และขันตามค่าทอร์กของผู้ผลิต:** แล้วทดสอบดึงสายทุกเส้น
- ☑ **ทดสอบฉนวน:** วัดค่าความต้านทานฉนวนของทุกวงจรก่อนจ่ายไฟ และบันทึกค่าไว้
- ☑ **แก้ไขการต่อเฟส:** ตรวจว่าแต่ละวงจรต่อกับเฟสใดและลำดับเฟสถูกต้อง แล้วติดป้ายที่ตู้
- ☑ **เปิดตรวจทุกตู้ที่ช่างชุดเดียวกันติดตั้ง:** ตู้ที่สองแสดงวิธีทำงานแบบเดียวกัน
- ☑ **สแกนขณะเดินเครื่องจักร:** บันทึกอุณหภูมิทุกจุดต่อบนเส้นทางจ่ายไฟไปยังเครื่องจักร 57 kW
- ☑ **จดบันทึกการเดินเครื่อง:** ชั่วโมงเดินเครื่องรายวัน เพื่อเทียบพลังงานในวันที่ใช้งานแบบเดียวกัน
