บ้าน H3 เชียงราย

อินเวอร์เตอร์ตัดจากกริดตลอด – เสียพลังงานราว 65%

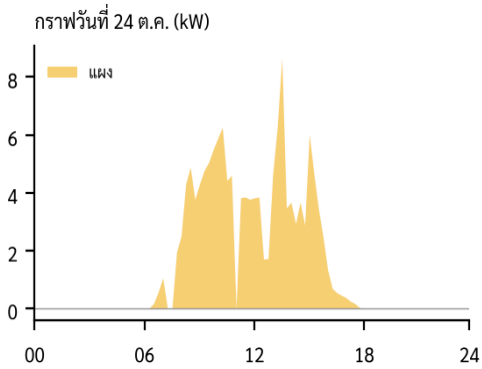
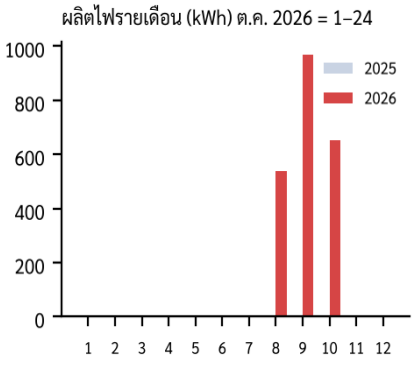
22 kWp	647 kWh	1.40	–	–	–
แผง · อินเวอร์เตอร์ 20 kW	ผลิตได้ 1–24 ต.ค.	kWh/kWp ต่อวัน	การใช้ไฟ	ซื้อไฟจากการไฟฟ้า	ขายไฟออก

- แผง 22 kWp กับอินเวอร์เตอร์ 5 kW สี่ตัว ผลิตได้เฉลี่ยเพียง 30.8 kWh ต่อวัน (1.4 kWh/kWp) ในวันที่ 4–24 ตุลาคม ที่ 4.3 kWh/kWp ควรผลิตได้ประมาณ 95 kWh ต่อวัน
- ในเดือนตุลาคม อินเวอร์เตอร์ทั้งสี่ตัวตัดจากกริดรวมกว่า 4,800 ครั้ง: ความถี่สูงเกิน (1,879) แรงดันสูงเกิน (1,810) Grid Failed (629) และความถี่ต่ำกว่าเกณฑ์ (527) กราฟการผลิตจึงตกลงเป็นศูนย์ซ้ำ ๆ
- แรงดันกริดที่อินเวอร์เตอร์สูงถึง 246–250 V ตั้งแต่ 10:00 น. ขณะที่จ่ายไฟน้อย จุดตัดแรงดันสูงอยู่ที่ประมาณ 253 V จึงตัดทุกครั้งที่กำลังผลิตเพิ่มขึ้น
- การตัดเพราะความถี่บ่งบอกว่าแหล่งจ่ายไฟไม่เสถียร เช่น สายไฟชนบทที่ยาวและอ่อน เครื่องปั่นไฟ หรือไฟจากอินเวอร์เตอร์ออฟกริด
- มิเตอร์ไฟฟ้าขาดการเชื่อมต่อ ("Faulty Power Collector") FusionSolar จึงไม่มีข้อมูลการใช้ไฟหรือข้อมูลกริด

1. ตรวจให้แน่ใจว่าอินเวอร์เตอร์ต่ออยู่กับแหล่งไฟใด: ไฟการไฟฟ้า เครื่องปั่นไฟ หรืออินเวอร์เตอร์ออฟกริด/สำรองไฟ ถ้าต่อแบบ AC-coupled หลังอินเวอร์เตอร์ออฟกริด ต้องตั้งค่าให้ตรงกับรูปแบบนั้น
2. วัดแรงดันที่มิเตอร์และที่อินเวอร์เตอร์ตลอดวันที่แดดดี ถ้าแรงดันการไฟฟ้าสูง ให้แจ้ง กฟภ. ตรวจแท็ปหม้อแปลง และตรวจว่าสาย AC ไปตู้ไฟหลักมีขนาดพอให้แรงดันเพิ่มไม่เกิน 2%
3. แก้ไขการเชื่อมต่อ RS485 ของมิเตอร์ (งานเดินสาย CT/LAN ที่วางแผนไว้แล้ว) เพื่อให้วัดการใช้ไฟและการขายไฟได้
4. ถ้ากู้คืนได้วันละ 60 kWh จะคิดเป็นเงินประมาณ 8,000 บาทต่อเดือน

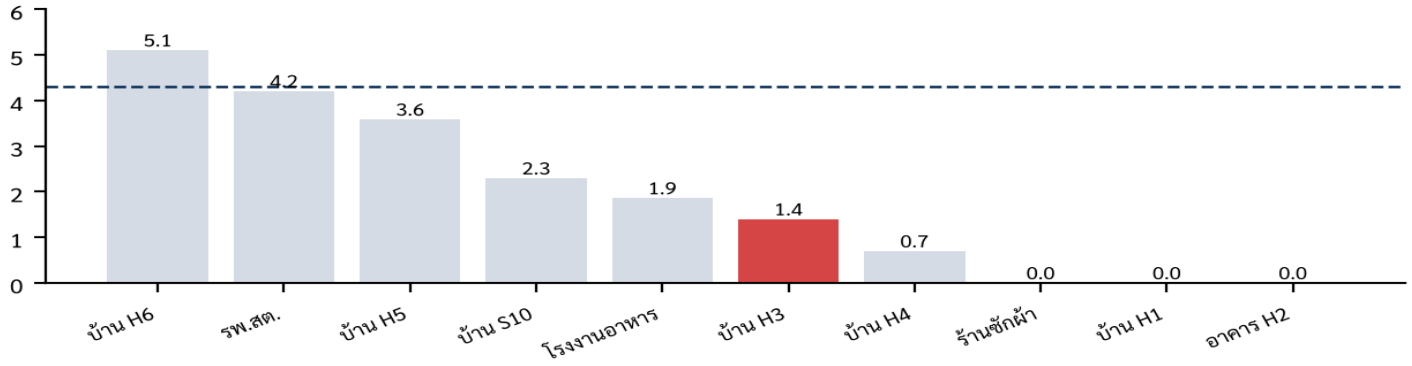
เปรียบเทียบกับระบบอื่น (kWh/kWp ต่อวัน, 1–24 ต.ค.)

อันดับ 6 จาก 10 ระบบ Huawei · เส้นประ = ค่าที่คาดไว้ 4.3 kWh/kWp ต่อวัน
