รายงานตรวจสอบการผลิตไฟฟ้า · ลำดับเหตุการณ์ · ข้อมูล SolisCloud 27 มิ.ย. – 21 ต.ค. 2569

บ้านดู่ เชียงราย: ทำไมการผลิตไฟฟ้าจากแสงอาทิตย์จึงยังไม่ทันการใช้ไฟ

แผงโซลาร์ 20 kWp · ไฮบริดอินเวอร์เตอร์ Solis 20 kW 3 เฟส ไม่มีแบตเตอรี่ · จำกัดการส่งออกเป็นศูนย์ (ไม่ขายไฟคืน กฟภ.) · โรงงานขนาดเล็กที่มีเครื่องจักร 57–62 kW · ตำบลบ้านดู่ จังหวัดเชียงราย

จุดต่อไฟฟ้าร้อนเกิน: ไฟไหม้ อันตรายต่อชีวิต และต้นทุนของความร้อน

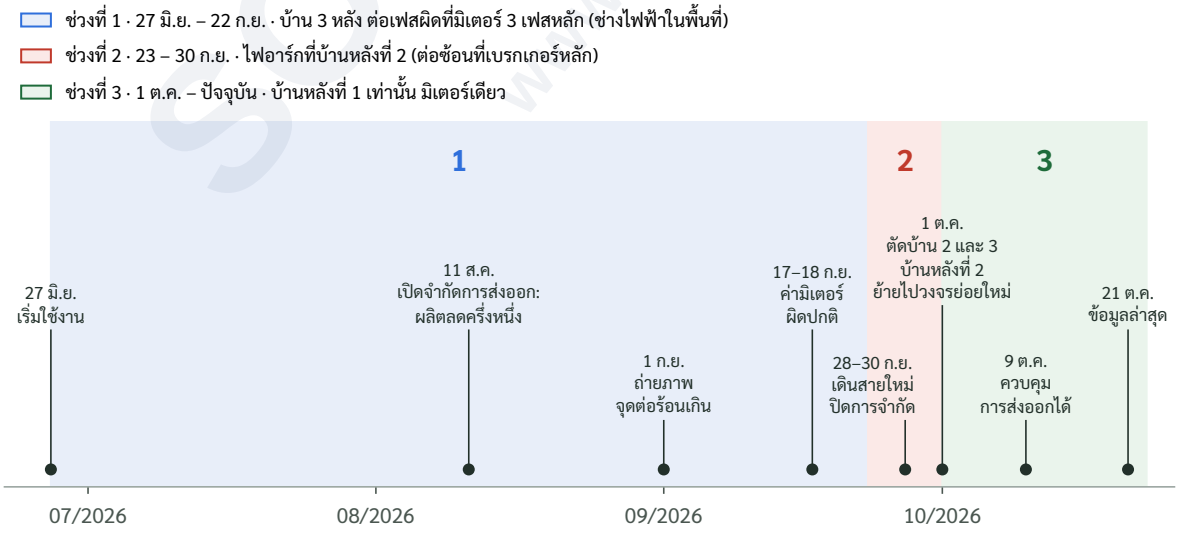
รูปที่ 1 – ลำดับเหตุการณ์ของระบบตั้งแต่เริ่มใช้งานถึงวันที่ 21 ตุลาคม 2569

ตั้งแต่เริ่มใช้งานเมื่อวันที่ 27 มิถุนายน แผงโซลาร์และอินเวอร์เตอร์ทำงานปกติ การผลิตที่ยังไม่ทันการใช้ไฟเกิดจากสาเหตุ 3 ประการที่เกิดขึ้นต่อเนื่องกัน:

1. **27 มิ.ย. – 22 ก.ย. · บ้าน 3 หลังใช้ระบบเดียวกัน และช่างไฟฟ้าในพื้นที่ต่อเฟสผิดที่มิเตอร์ 3 เฟสหลัก** มิเตอร์และ CT อ่านโหลดของเครื่องจักรผิดเฟส การควบคุมการส่งออกจึงทำงานจากค่าที่ผิด และกดการผลิตลง
2. **23 – 30 ก.ย. · ไฟอาร์กที่จุดต่อไปบ้านหลังที่ 2** สายที่จ่ายไฟจากบ้านหลังที่ 1 ไปบ้านหลังที่ 2 และ 3 ถูกต่อซ้อนที่เบรกเกอร์หลักของแต่ละบ้าน ซึ่งเป็นเบรกเกอร์เดียวกับที่จ่ายไฟจากชั้น 1 ขึ้นชั้น 2 จุดต่อที่รับโหลดเกินจึงร้อนจัด สิ้นเปลืองพลังงานเป็นความร้อน รบกวนค่ามิเตอร์ และเสี่ยงต่อไฟไหม้และไฟดูด จึงต้องตัดการเชื่อมต่อนี้ออก
3. **1 ต.ค. – ปัจจุบัน · บ้านหลังที่ 1 เท่านั้น มิเตอร์เดียว** ค่าที่อ่านได้ถูกต้องแล้ว แต่โหลดพื้นฐานมีน้อยและไม่สมดุล (67% อยู่บน L1) ขณะที่เครื่องจักร 57–62 kW ทำงานเฉพาะวันพุธและวันเสาร์ และส่วนใหญ่อยู่นอกช่วงที่มีแดด การจำกัดการส่งออกจึงตัดไฟแสงอาทิตย์ที่ผลิตได้ไปประมาณครึ่งหนึ่ง

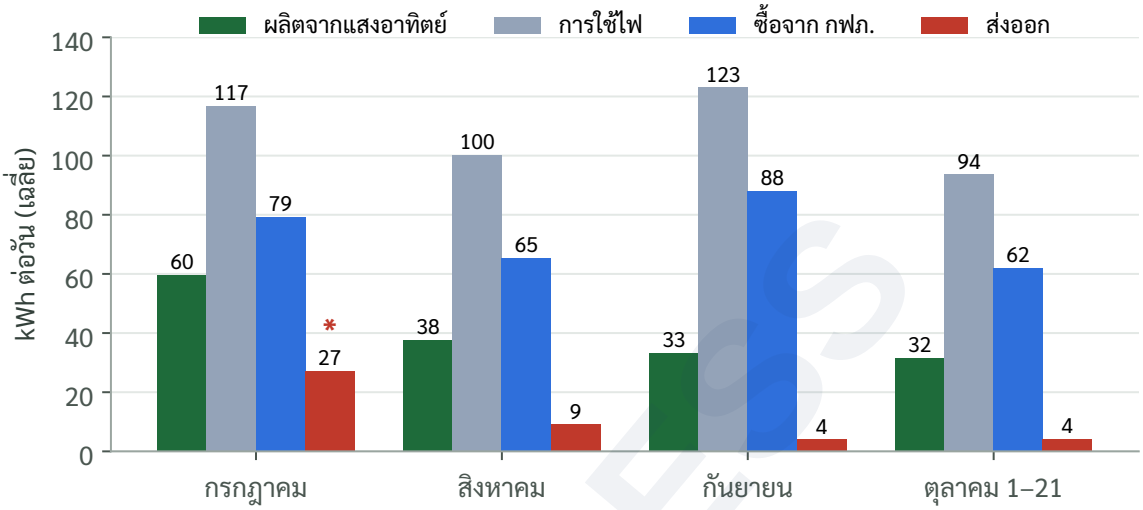
การผลิตและการใช้ไฟรายเดือน

รูปที่ 2 – ค่าเฉลี่ยต่อวันของแต่ละเดือน * ค่าส่งออกเดือนกรกฎาคมสูงเกินจริง เพราะเฟสสลับทำให้โหลดเครื่องจักรบางส่วนถูกบันทึกเป็นการส่งออก การซื้อไฟเดือนกันยายนไม่รวมค่าผิดปกติวันที่ 17–18 กันยายน

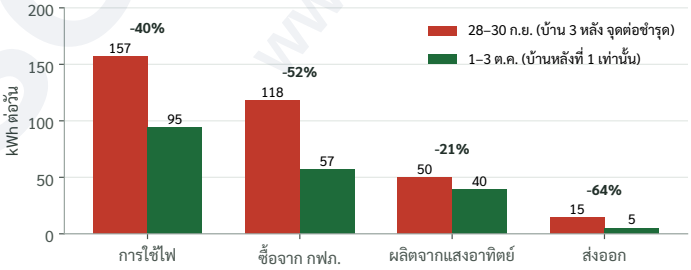
ช่วงที่ 2 · 23 – 30 ก.ย.: ไฟอาร์กที่จุดต่อไปบ้านหลังที่ 2

สิ่งที่เกิดขึ้น บ้านหลังที่ 2 และ 3 รับไฟจากบ้านหลังที่ 1 ที่บ้านทั้งสองหลัง ช่างไฟฟ้าในพื้นที่ต่อสายจ่ายไฟนี้แบบต่อซ้อนที่เบรกเกอร์หลัก คือนำสายอีกชุดหนึ่ง (รวมถึงสายที่บิดเป็นเกลียว) ขันรวมไว้ในขั้ว RCBO เดียวกับที่จ่ายไฟจากชั้น 1 ขึ้นชั้น 2 จุดต่อที่บ้านหลังที่ 2 ร้อนจัด ฉนวนละลายและทองแดงเกิดสนิม และเมื่อปลายเดือนกันยายนเกิดไฟอาร์กจนเกือบไหม้ ภาพถ่ายบ้านหลังที่ 3 ของโซลาร์ เอสส์ แสดงความผิดพลาดแบบเดียวกัน คือช่างไฟฟ้าในพื้นที่ต่อซ้อนที่เบรกเกอร์หลักที่จ่ายไฟชั้น 1 และชั้น 2 เหมือนบ้านหลังที่ 2

- **พลังงานกลายเป็นความร้อน** จุดต่อที่ร้อนดึงพลังงานที่ต้องจ่ายเงินแต่ไม่ได้ทำงาน เมื่อเครื่องจักรดึงกระแสประมาณ 82–97 A ต่อเฟส จุดต่อที่เป็นสนิมมากอาจสูญเสียได้ประมาณ 400 W
- **โหลดสูงขึ้น** 3 วันก่อนแก้ไข สถานที่ใช้ไฟ 157 kWh/วัน และซื้อไฟ 118 kWh/วัน 3 วันหลังแก้ไข ใช้ไฟ 95 kWh/วัน และซื้อไฟ 57 kWh/วัน ส่วนหนึ่งเป็นเพราะเครื่องจักรทำงานน้อยลง ตัวเลขการประหยัดจึงเป็นค่าบ่งชี้ ยังไม่ใช่ข้อพิสูจน์
- **การวัดถูกรบกวน** ค่ามิเตอร์และ CT ถูกรบกวนช่วงที่เกิดความผิดปกติ การควบคุมการส่งออกจึงตามโหลดจริงไม่ได้
- **อันตราย** ความเสียหายอยู่ด้านสายเข้าของ RCBO จึงไม่มีเบรกเกอร์ตัวใดตรวจจับได้ ทองแดงที่มีไฟเปลือยอยู่เสี่ยงต่อไฟดูดและจุดต่ออยู่ในขั้นที่ 3 จาก 5 ขั้นของเส้นทางสู่ไฟไหม้

สิ่งที่โซลาร์ เอสส์ ดำเนินการ ตัดการเชื่อมต่อจากบ้านหลังที่ 1 ไปบ้านหลังที่ 2 และ 3 และเดินสายใหม่ระหว่างวันที่ 28–30 กันยายน พร้อมแก้ไขการต่อเฟส ที่บ้านหลังที่ 2 โซลาร์ เอสส์ ย้ายจุดต่อไปยังวงจรย่อยใหม่ที่มีเบรกเกอร์ของตัวเอง ส่วนบ้านหลังที่ 3 โซลาร์ เอสส์ ได้แนะนำช่างไฟฟ้าในพื้นที่ถึงวิธีต่อที่ถูกต้อง ตั้งแต่ 1 ตุลาคม บ้านหลังที่ 2 และ 3 ใช้ไฟ กฟภ. ของตัวเอง และระบบโซลาร์จ่ายไฟให้บ้านหลังที่ 1 เท่านั้น

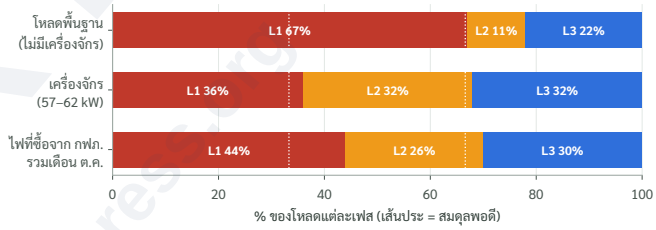
รูปที่ 5 – พลังงานต่อวันแยกตามประเภทวัน 1–21 ต.ค.

- **โหลดกลางวันน้อย** ในวันที่ไม่มีเครื่องจักร ร้านใช้ไฟเพียงประมาณ 6 kW (ต่ำสุด 2.8 kW ช่วงพักกลางวัน) การจำกัดการส่งออกกดอินเวอร์เตอร์ให้ผลิตเท่านั้น ไฟแสงอาทิตย์จึงเสียไปประมาณ 30 kWh ในวันปกติ และประมาณ 55 kWh ในวันอาทิตย์
- **เครื่องจักรใหญ่เกินกำลังแผงและทำงานผิดเวลา** เครื่องจักร 57–62 kW ใหญ่ประมาณ 5 เท่าของกำลังสูงสุด 12–13 kW ของแผง ปัจจุบันทำงานทุกวันพุธและวันเสาร์ 20% ของพลังงานใช้หลัง 17:30 และการจำกัดการส่งออกใช้เวลา 45–55 นาที จึงปลดหลังเครื่องจักรเริ่มทำงาน
- **เฟสไม่สมดุล** โหลดพื้นฐานอยู่บน L1 67%, L2 11% และ L3 22% ไฮบริดอินเวอร์เตอร์จ่ายไฟแยกแต่ละเฟสได้ จึงไม่ลดการผลิต แต่ทำให้ L1 และสายนิวทรัลรับภาระเกิน (ประมาณ 13 A) ซึ่งเป็นเส้นทางเดียวกับที่เสียหายเมื่อเดือนกันยายน **โซลาร์เอสส์ ตรวจพบความไม่สมดุลอย่างมากนี้ และได้แจ้งช่างไฟฟ้าของโรงงานแล้ว**

ผลลัพธ์: ไฟแสงอาทิตย์ประมาณ 850 kWh ต่อเดือน (≈ 4,000 บาท ที่ 4.7 บาท/kWh) ถูกจำกัด ส่วนใหญ่ในวันที่ไม่มีเครื่องจักร ขณะที่วันเครื่องจักรคิดเป็นประมาณ 83% ของไฟที่ซื้อจาก กฟภ.

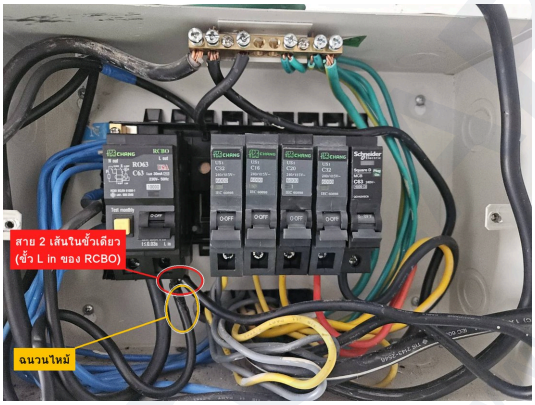
สิ่งที่พบ
ขั้วเดียวของ RCBO มีสายมากกว่าหนึ่งเส้น รวมถึงสายที่บิดรวมกัน จุดต่อร้อนเกินจนฉนวนละลายและทองแดงเป็นสนิมเขียว ตู้ที่สองก็ทำแบบเดียวกัน

อันตราย
จุดต่อที่ร้อนเป็นแหล่งจุดไฟที่ breaker ตรวจไม่พบ และทำให้ฉนวนของสายที่มีไฟหลุดออก จึงเป็นอันตรายต่อคนทั้งจากไฟดูด ควัน และไฟไหม้

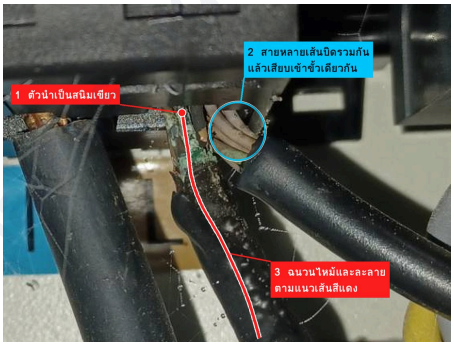
ตู้ไฟ วงสีแดงคือขั้วไฟเข้าของ RCBO วงสีเหลืองคือสายที่มีรอยไหม้ด้านล่าง

ภาพขยายที่ขั้ว ตัวเลขตรงกับรายการด้านล่าง

1 ตัวนำเป็นสนิมเขียว
คราบสีเขียวบนทองแดงตรงจุดที่เข้าขั้ว เป็นสัญญาณของความร้อน ความชื้น และกรดจากฉนวน PVC ที่ร้อนเกิน

2 สายหลายเส้นในขั้วเดียว
สายแยกหลายเส้นถูกบิดรวมเป็นมัด แล้วเสียบเข้าข้างสายเมน สกรูไม่สามารถกดสายทุกเส้นได้สม่ำเสมอ

3 ฉนวนไหม้และละลาย
รอยเสียหายลามจากขั้วลงมาตามสาย แสดงว่าความร้อนเริ่มจากจุดต่อ

ระยะ 3: เปลี่ยนสี
ฉนวนละลาย ทองแดงเขียว **ไซต์นี้**

- ☑ **ตรวจขั้ว RCBO:** เปลี่ยน RCBO หากขั้วหรือตัวเรือนเปลี่ยนสี เป็นหลุม หรือละลาย
- ☑ **ขั้วละหนึ่งตัวนำ:** เว้นแต่ผู้ผลิตระบุว่าขั้วรองรับได้มากกว่า
- ☑ **แยกวงจรให้ถูกต้อง:** ใช้บัสบาร์ เทอร์มินอลบล็อกที่มีพิกัดเหมาะสม หรือเบรกเกอร์แยกสำหรับแต่ละวงจร
- ☑ **ใส่ ferrule กับสายฝอย และขันตามค่าทอร์กของผู้ผลิต:** แล้วทดสอบดึงสายทุกเส้น
- ☑ **ทดสอบฉนวน:** วัดค่าความต้านทานฉนวนของทุกวงจรก่อนจ่ายไฟ และบันทึกค่าไว้
- ☑ **แก้ไขการต่อเฟส:** ตรวจว่าแต่ละวงจรต่อกับเฟสใดและลำดับเฟสถูกต้อง แล้วติดป้ายที่ตู้
- ☑ **เปิดตรวจทุกตู้ที่ช่างชุดเดียวกันติดตั้ง:** ตู้ที่สองแสดงวิธีทำงานแบบเดียวกัน
- ☑ **สแกนขณะเดินเครื่องจักร:** บันทึกอุณหภูมิทุกจุดต่อบนเส้นทางจ่ายไฟไปยังเครื่องจักร 57 kW
- ☑ **จดบันทึกการเดินเครื่อง:** ชั่วโมงเดินเครื่องรายวัน เพื่อเทียบพลังงานในวันที่ใช้งานแบบเดียวกัน
