รายงานตรวจสอบการผลิตไฟฟ้า · ลำดับเหตุการณ์ · ข้อมูล SolisCloud 27 มิ.ย. – 21 ต.ค. 2569

บ้านดู่ เชียงราย: ทำไมการผลิตไฟฟ้าจากแสงอาทิตย์จึงยังไม่ทันการใช้ไฟ

แผงโซลาร์ 20 kWp · ไฮบริดอินเวอร์เตอร์ Solis 20 kW 3 เฟส ไม่มีแบตเตอรี่ · จำกัดการส่งออกเป็นศูนย์ (ไม่ขายไฟคืน กฟภ.) · โรงงานขนาดเล็กที่มีเครื่องจักร 57–62 kW · ตำบลบ้านดู่ จังหวัดเชียงราย

จุดต่อไฟฟ้าร้อนเกิน: ไฟไหม้ อันตรายต่อชีวิต และต้นทุนของความร้อน

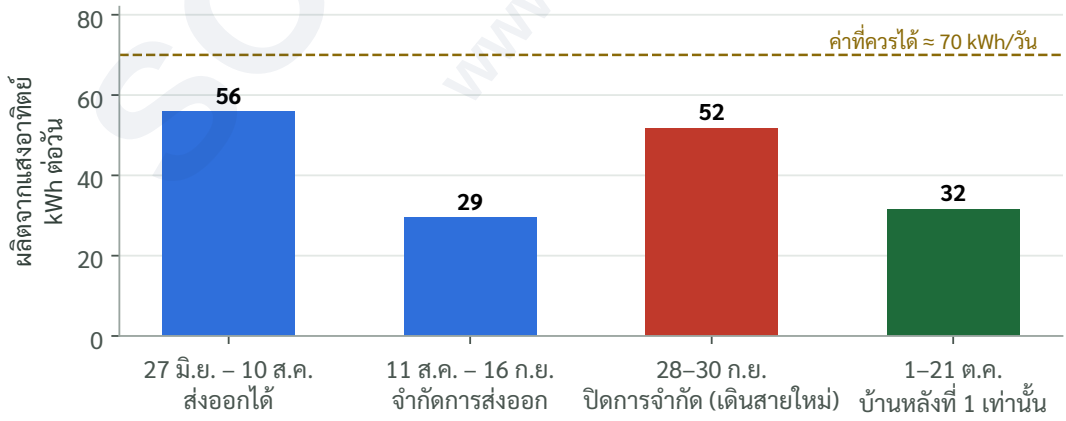
รูปที่ 3 – การผลิตเฉลี่ยในแต่ละช่วงเทียบกับ ≈ 70 kWh/วัน ที่แผงผลิตได้ มีเพียงช่วงที่ไม่จำกัดการส่งออก (ก่อน 11 ส.ค. และ 28–30 ก.ย. ระหว่างเดินสายใหม่) ที่ใกล้เคียงค่าที่ควรได้

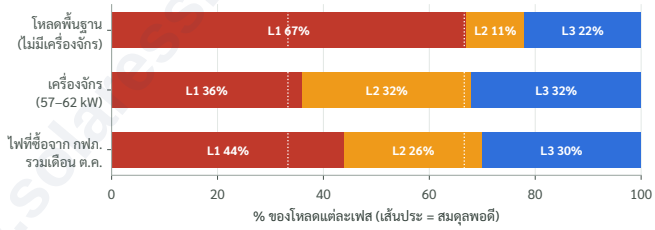
- **โหลดกลางวันน้อย** ในวันที่ไม่มีเครื่องจักร ร้านใช้ไฟเพียงประมาณ 6 kW (ต่ำสุด 2.8 kW ช่วงพักกลางวัน) การจำกัดการส่งออกกดอินเวอร์เตอร์ให้ผลิตเท่านั้น ไฟแสงอาทิตย์จึงเสียไปประมาณ 30 kWh ในวันปกติ และประมาณ 55 kWh ในวันอาทิตย์

- **เฟสไม่สมดุล** โหลดพื้นฐานอยู่บน L1 67%, L2 11% และ L3 22% ไฮบริดอินเวอร์เตอร์จ่ายไฟแยกแต่ละเฟสได้ จึงไม่ลดการผลิต แต่ทำให้ L1 และสายนิวทรัลรับภาระเกิน (ประมาณ 13 A) ซึ่งเป็นเส้นทางเดียวกับที่เสียหายเมื่อเดือนกันยายน **โซลาร์ เอสส์ ตรวจพบความไม่สมดุลอย่างมากนี้ และได้แจ้งช่างไฟฟ้าของโรงงานแล้ว**

รูปที่ 5 – พลังงานต่อวันแยกตามประเภทวัน 1–21 ต.ค.

รูปที่ 6 – สัดส่วนโหลดแต่ละเฟส เดือนตุลาคม
