กรณีศึกษา: บำรุงรักษาระบบโซลาร์เซลล์ บ้านพักผู้สูงอายุ

บ้านพักผู้สูงอายุแห่งหนึ่งในจังหวัดลำปาง · หลังคา 25 kWp อินเวอร์เตอร์ 20 kW 3 เฟส · รหัสโรงไฟฟ้า SG-52000-20-01

เข้าพื้นที่วันที่ 14 พฤศจิกายน 2569 · ล้างแผง ตรวจสภาพ สแกนความร้อน และวัดกระแสไฟฟ้า

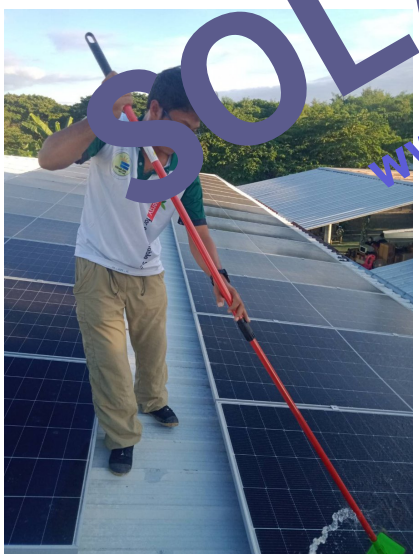
ทีมงานล้างแผงโซลาร์ทุกแผง ตรวจสภาพความเสียหายทีละแผง สแกนความร้อนสายไฟและจุดต่อมิเตอร์ด้วยกล้องถ่ายภาพความร้อน และวัดกระแสด้วยคลิปแอมป์ การล้างฝุ่นและมูลนกออกช่วยให้แสงส่องถึงเซลล์ได้เต็มที่

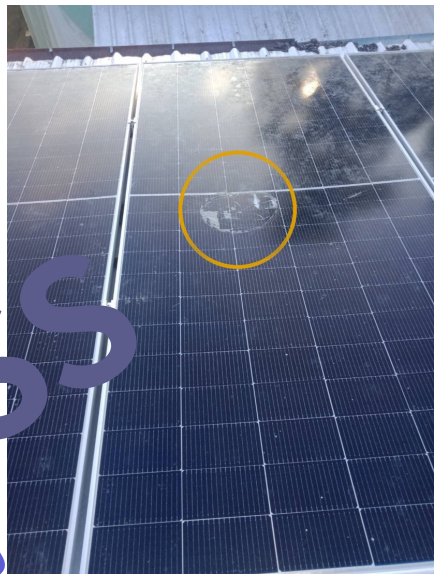
ประเด็นที่ 1 · แผงโซลาร์แตก

พบแผงโซลาร์ 1 แผงที่กระจกด้านหน้าแตก รอยแตกกระจายออกจากจุดกระแทกจุดเดียว
แสดงว่าความเสียหายเกิดจากวัตถุภายนอก (ถูกขว้างหรือตกลงมา) ไม่ใช่รอยร้าวของเซลล์ภายในหรือความผิดปกติของวงจร
จึงไม่อยู่ในเงื่อนไขการรับประกันของผู้ผลิต

จุดกระแทก

รอยแตกลามข้ามเซลล์

กระจกที่แตกทำให้ความชื้นซึมเข้าสู่เซลล์ หากปล่อยนานไปจะทำให้กำลังผลิตลดลง เกิดจุดร้อน (hot spot)
และอาจเกิดฉนวนบกพร่องจนอินเวอร์เตอร์ตัดการทำงาน ซึ่งทำให้ทั้งสตริงหยุดผลิตไฟ ไม่ควรใช้งานแผงนี้ต่อในระยะยาว

ทางเลือก	สิ่งที่ดำเนินการ	ค่าใช้จ่าย	ผลต่อระบบ
ก. เปลี่ยนแผง (แนะนำ)	ติดตั้งแผงรุ่นและกำลังเดียวกัน เพื่อให้สตริงยังสมดุล	แผง 1 แผง + ค่าติดตั้ง (เสนอราคาแยก)	กำลังผลิตกลับมาเต็ม และหมดความเสี่ยง
ข. ถอดแผงออก	ถอดแผงออกและต่อสายสตริงใหม่โดยข้ามแผงนี้	ค่าแรงเท่านั้น	กำลังผลิตลดลงเท่าแผงที่ถอด และตรวจแรงดันสตริงให้อยู่ในช่วงของอินเวอร์เตอร์

ระหว่างรอแก้ไข
บริษัท โซลาร์ เอสส์ จำกัด จะเฝ้าดูสตริงนี้ผ่าน SolisCloud หากมีสัญญาณเตือนฉนวนหรือกระแสสตริงผิดปกติ

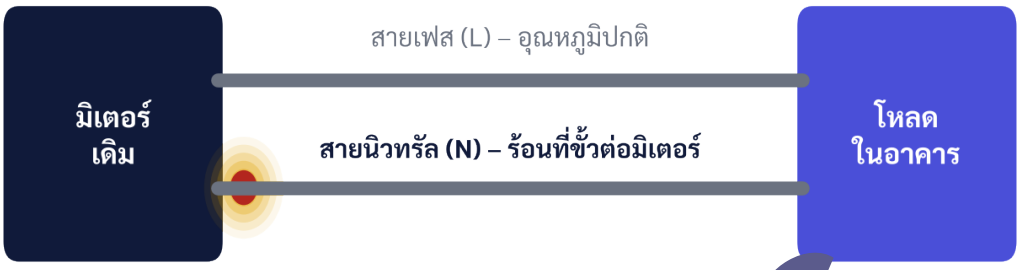
ประเด็นที่ 2 · สายนิวทรัลร้อนที่มิเตอร์เดิม

การสแกนความร้อนพบว่า**สายนิวทรัล**ของสายอะลูมิเนียม 25 ตร.มม. 1 เฟส ที่ต่อเข้ามิเตอร์เดิม มีอุณหภูมิสูงกว่าสายเฟส วันนี้วัดได้สูงสุด 65.4 °C ระบบยังทำงานได้ แต่ควรแก้ไขต้นเหตุโดยเร็วก่อนที่จะแย่ลง

สายอะลูมิเนียม 25 ตร.มม. 1 เฟส: จุดต่อหลวม/เกิดออกไซด์ → ความต้านทานสูง → ความร้อน

ในวงจร 1 เฟส สายเฟสและสายนิวทรัลมีกระแสเท่ากัน จึงควรมีอุณหภูมิใกล้เคียงกัน สายนิวทรัลที่ร้อนกว่ามักเกิดจาก**จุดต่อหลวม สึกกร่อน หรือเกิดออกไซด์** ซึ่งพบบ่อยกับสายอะลูมิเนียม หรือมีกระแสไหลกลับจากวงจรอื่นมาทางสายนิวทรัลนี้
จุดต่อที่ไม่แน่นจะร้อนขึ้นเมื่อโหลดสูง และหลวมมากขึ้นเรื่อย ๆ

ทางเลือก	สิ่งที่ดำเนินการ	ผลลัพธ์
ก. เข้าหัวสายใหม่หรือเปลี่ยนสาย (แนะนำ)	ใช้หางปลาไบเมทัล (อะลูมิเนียม–ทองแดง) ทาสารกันออกไซด์ ขันแรงบิดให้ถูกต้อง หรือเปลี่ยนสายใหม่ขนาดเหมาะกับโหลด	แก้ที่ต้นเหตุ
ข. เฝ้าดูโหลด	กระจายการใช้โหลดหนัก (แอร์ เครื่องทำน้ำร้อน ปั๊มน้ำ) ไม่ให้ใช้พร้อมกัน และสแกนซ้ำในการเข้าพื้นที่ครั้งถัดไป	ควบคุมความเสี่ยงเท่านั้น

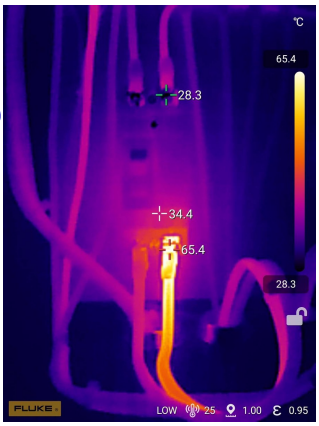
ภาพสแกนความร้อนวันนี้ (14 พฤศจิกายน 2569)

38.9 °C ที่ขั้วต่อ (ตัวเบรกเกอร์ 35.4 °C)

64.9 °C ที่ขั้วสายนิวทรัล

65.4 °C ที่ขั้วและสายนิวทรัล

ใกล้ขีดจำกัดของสายไฟ
ขั้วสายนิวทรัลร้อนถึง 65.4 °C สูงกว่าส่วนรอบข้าง (28.3 °C) ประมาณ 37 °C และใกล้พิกัด 70 °C ของสายฉนวน PVC ทั่วไป อุณหภูมิเปลี่ยนตามโหลด ช่วงโหลดสูงอาจร้อนกว่านี้ จึงแนะนำให้เข้าหัวสายใหม่โดยเร็ว แทนการเฝ้าดูอย่างเดียว

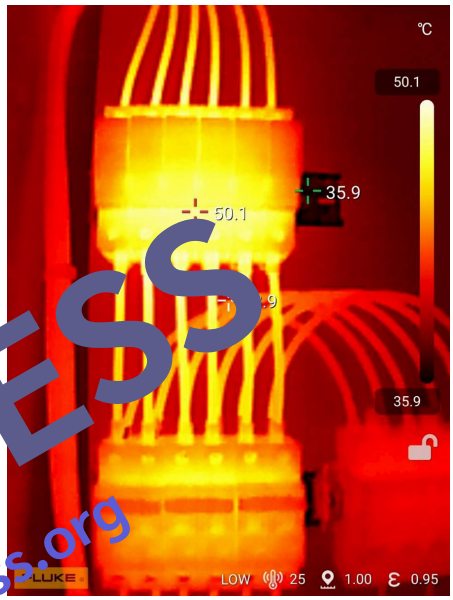
บริเวณมิเตอร์ของสถานที่ (ภาพขณะติดตั้ง กันยายน 2568)
จุดที่ร้อนอยู่ที่สายนิวทรัลอะลูมิเนียม 25 ตร.มม. 1 เฟส ที่ต่อเข้ามิเตอร์เดิม การเข้าหัวสายใหม่ใช้เวลาไม่นาน โดยนัดดับไฟช่วงสั้น ๆ

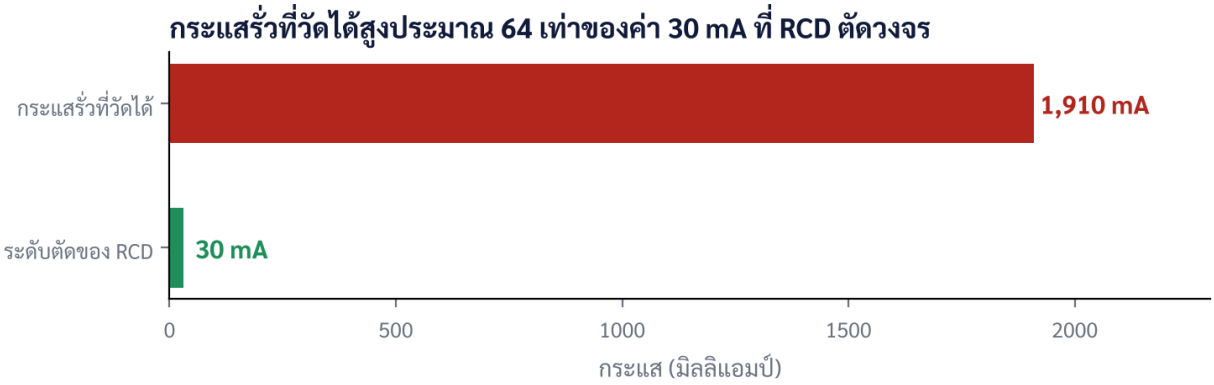
กำลังไฟที่รั่ว = 230 โวลต์ × 1.91 แอมป์ ≈ **439 วัตต์ (0.44 กิโลวัตต์)** กรณีรั่วตลอดเวลา

ช่วงเวลา	พลังงานที่สูญเสีย	ค่าไฟที่ 4.5 บาท/หน่วย	ค่าไฟที่ 4.7 บาท/หน่วย
1 ชั่วโมง	0.44 หน่วย	2.0 บาท	2.1 บาท
1 วัน (24 ชม.)	10.5 หน่วย	47 บาท	50 บาท
1 เดือน (30 วัน)	**316 หน่วย**	**1,420 บาท**	**1,490 บาท**
1 ปี	3,850 หน่วย	17,300 บาท	18,100 บาท

ที่ 220 โวลต์ จะสูญเสียประมาณ [illegible] วัตต์ (≈ 1,360–1,420 บาทต่อเดือน) หากการรั่วมาจากเครื่องใช้ไฟฟ้าที่เปิดเป็นบางเวลา ความสูญเสียจะน้อยลง ช่วงที่มีแดด กระแสที่รั่วจะใช้ไฟจากโซลาร์ จึงไม่ปรากฏในบิลการไฟฟ้า แต่ยังเป็นพลังงานโซลาร์ที่สูญเสียไป อัตราค่าไฟรวมค่า Ft และ VAT แล้ว และจะคำนวณใหม่จากบิลการไฟฟ้าจริงของสถานที่
