รายงานตรวจสอบการผลิตไฟฟ้า · ลำดับเหตุการณ์ · ข้อมูล SolisCloud 27 มิ.ย. – 21 ต.ค. 2569

บ้านดู่ เชียงราย: ทำไมการผลิตไฟฟ้าจากแสงอาทิตย์จึงยังไม่ทันการใช้ไฟ

แผงโซลาร์ 20 kWp · ไฮบริดอินเวอร์เตอร์ Solis 20 kW 3 เฟส ไม่มีแบตเตอรี่ · จำกัดการส่งออกเป็นศูนย์ (ไม่ขายไฟคืน กฟภ.) · โรงงานขนาดเล็กที่มีเครื่องจักร 57–62 kW · ตำบลบ้านดู่ จังหวัดเชียงราย

จุดต่อไฟฟ้าร้อนเกิน: ไฟไหม้ อันตรายต่อชีวิต และต้นทุนของความร้อน

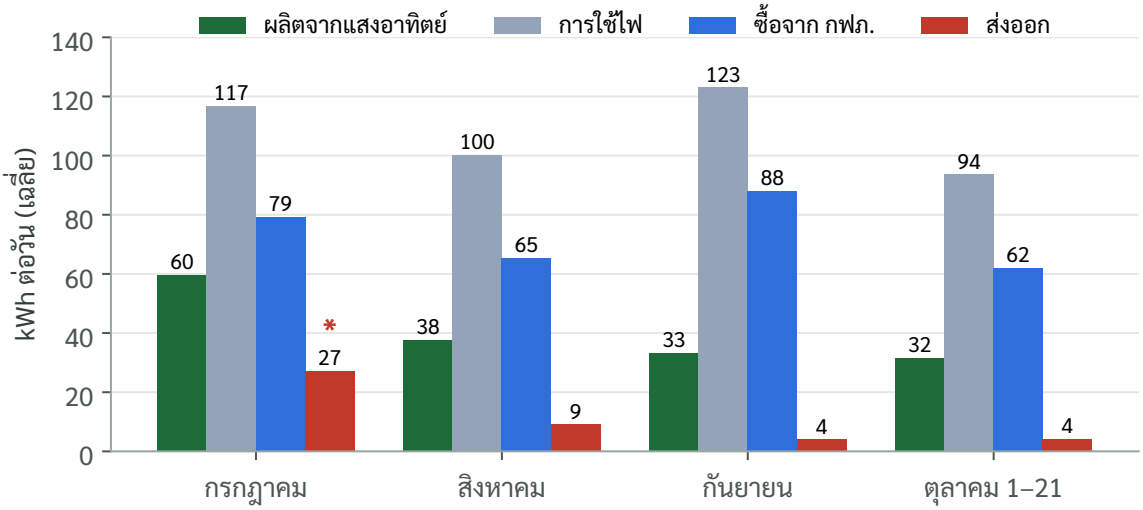
รูปที่ 1 – ลำดับเหตุการณ์ของระบบตั้งแต่เริ่มใช้งานถึงวันที่ 21 ตุลาคม 2569

ตั้งแต่เริ่มใช้งานเมื่อวันที่ 27 มิถุนายน แผงโซลาร์และอินเวอร์เตอร์ทำงานปกติ การผลิตที่ยังไม่ทันการใช้ไฟเกิดจากสาเหตุ 3 ประการที่เกิดขึ้นต่อเนื่องกัน:

1. **27 มิ.ย. – 22 ก.ย. · บ้าน 3 หลังใช้ระบบเดียวกัน และช่างไฟฟ้าในพื้นที่ต่อเฟสผิดที่มิเตอร์ 3 เฟสหลัก** มิเตอร์และ CT อ่านโหลดของเครื่องจักรผิดเฟส การควบคุมการส่งออกจึงทำงานจากค่าที่ผิด และกดการผลิตลง
2. **23 – 30 ก.ย. · ไฟอาร์กที่จุดต่อไปบ้านหลังที่ 2** สายที่จ่ายไฟจากบ้านหลังที่ 1 ไปบ้านหลังที่ 2 และ 3 ถูกต่อซ้อนที่เบรกเกอร์หลักของแต่ละบ้าน ซึ่งเป็นเบรกเกอร์เดียวกับที่จ่ายไฟจากชั้น 1 ขึ้นชั้น 2 จุดต่อที่รับโหลดเกินจึงร้อนจัด สิ้นเปลืองพลังงานเป็นความร้อน รบกวนค่ามิเตอร์ และเสี่ยงต่อไฟไหม้และไฟดูด จึงต้องตัดการเชื่อมต่อนี้ออก
3. **1 ต.ค. – ปัจจุบัน · บ้านหลังที่ 1 เท่านั้น มิเตอร์เดียว** ค่าที่อ่านได้ถูกต้องแล้ว แต่โหลดพื้นฐานมีน้อยและไม่สมดุล (67% อยู่บน L1) ขณะที่เครื่องจักร 57–62 kW ทำงานเฉพาะวันพุธและวันเสาร์ และส่วนใหญ่อยู่นอกช่วงที่มีแดด การจำกัดการส่งออกจึงตัดไฟแสงอาทิตย์ที่ผลิตได้ไปประมาณครึ่งหนึ่ง

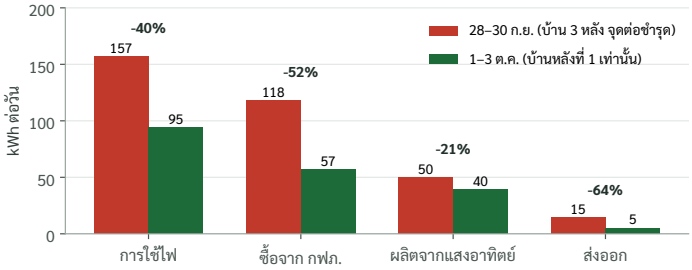
ช่วงที่ 2 · 23 – 30 ก.ย.: ไฟอาร์กที่จุดต่อไปบ้านหลังที่ 2

สิ่งที่เกิดขึ้น บ้านหลังที่ 2 และ 3 รับไฟจากบ้านหลังที่ 1 ที่บ้านทั้งสองหลัง ช่างไฟฟ้าในพื้นที่ต่อสายจ่ายไฟนี้แบบต่อซ้อนที่เบรกเกอร์หลัก คือนำสายอีกชุดหนึ่ง (รวมถึงสายที่บิดเป็นเกลียว) ขันรวมไว้ในขั้ว RCBO เดียวกับที่จ่ายไฟจากชั้น 1 ขึ้นชั้น 2 จุดต่อที่บ้านหลังที่ 2 ร้อนจัด ฉนวนละลายและทองแดงเกิดสนิม และเมื่อปลายเดือนกันยายนเกิดไฟอาร์กจนเกือบไหม้ ภาพถ่ายบ้านหลังที่ 3 ของโซลาร์ เอสส์ แสดงความผิดพลาดแบบเดียวกัน คือช่างไฟฟ้าในพื้นที่ต่อซ้อนที่เบรกเกอร์หลักที่จ่ายไฟชั้น 1 และชั้น 2 เหมือนบ้านหลังที่ 2

> **บ้านหลังที่ 3 – มีภาพถ่าย แต่ยังไม่ยืนยันการแก้ไข** โซลาร์ เอสส์ มีภาพถ่ายการต่อซ้อนที่เบรกเกอร์หลักของบ้านหลังที่ 3 ซึ่งเหมือนกับบ้านหลังที่ 2 แต่ยังไม่มีข้อมูลยืนยันว่าช่างไฟฟ้าในพื้นที่ได้แก้ไขตามคำแนะนำแล้ว หรือภายในตู้ไฟของบ้านหลังที่ 3 จัดอย่างไรในปัจจุบัน จึงควรถือว่ายังมีความผิดพลาดอยู่จนกว่าจะได้รับการตรวจสอบ

- **พลังงานกลายเป็นความร้อน** จุดต่อที่ร้อนดึงพลังงานที่ต้องจ่ายเงินแต่ไม่ได้ทำงาน เมื่อเครื่องจักรดึงกระแสประมาณ 82–97 A ต่อเฟส จุดต่อที่เป็นสนิมมากอาจสูญเสียได้ประมาณ 400 W
- **โหลดสูงขึ้น** 3 วันก่อนแก้ไข สถานที่ใช้ไฟ 157 kWh/วัน และซื้อไฟ 118 kWh/วัน 3 วันหลังแก้ไข ใช้ไฟ 95 kWh/วัน และซื้อไฟ 57 kWh/วัน ส่วนหนึ่งเป็นเพราะเครื่องจักรทำงานน้อยลง ตัวเลขการประหยัดจึงเป็นค่าบ่งชี้ ยังไม่ใช่ข้อพิสูจน์
- **การวัดถูกรบกวน** ค่ามิเตอร์และ CT ถูกรบกวนช่วงที่เกิดความผิดปกติ การควบคุมการส่งออกจึงตามโหลดจริงไม่ได้
- **อันตราย** ความเสียหายอยู่ด้านสายเข้าของ RCBO จึงไม่มีเบรกเกอร์ตัวใดตรวจจับได้ ทองแดงที่มีไฟเปลือยอยู่เสี่ยงต่อไฟดูด และจุดต่ออยู่ในขั้นที่ 3 จาก 5 ขั้นของเส้นทางสู่ไฟไหม้

สิ่งที่โซลาร์ เอสส์ ดำเนินการ ตัดการเชื่อมต่อจากบ้านหลังที่ 1 ไปบ้านหลังที่ 2 และ 3 และเดินสายใหม่ระหว่างวันที่ 28–30 กันยายน พร้อมแก้ไขการต่อเฟส ที่บ้านหลังที่ 2 โซลาร์ เอสส์ ย้ายจุดต่อไปยังวงจรย่อยใหม่ที่มีเบรกเกอร์ของตัวเอง ส่วนบ้านหลังที่ 3 โซลาร์ เอสส์ ได้แนะนำช่างไฟฟ้าในพื้นที่ถึงวิธีต่อที่ถูกต้อง ตั้งแต่ 1 ตุลาคม บ้านหลังที่ 2 และ 3 ใช้ไฟ กฟภ. ของตัวเอง และระบบโซลาร์จ่ายไฟให้บ้านหลังที่ 1 เท่านั้น

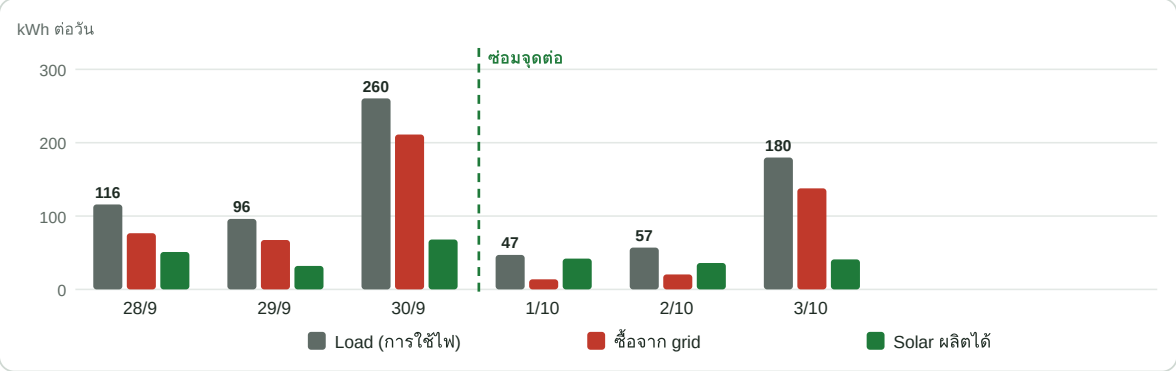
7 พลังงานที่วัดได้ ก่อนและหลังซ่อม

ต่อวัน	ก่อนซ่อม (28–30 ก.ย. 3 วัน)	หลังซ่อม (1–3 ต.ค. 3 วัน)	เปลี่ยนแปลง
Load (การใช้ไฟ)	157.4 kWh	94.6 kWh	−40%
ซื้อจาก grid	118.4 kWh	57.3 kWh	−52%
ซื้อสุทธิ (net import)	103.8 kWh	52.0 kWh	−50%
Solar ผลิตได้	50.3 kWh	39.6 kWh	−21%
ขายคืน (export)	14.6 kWh	5.3 kWh	−63%
ค่าไฟจาก grid ที่ 4.7 บาท/kWh	556 บาท	269 บาท	−52%

เทียบสามวันก่อนและหลังซ่อม load เฉลี่ยลดจาก 157 เหลือ 95 kWh ต่อวัน และไฟที่ซื้อจาก grid ลดจาก 118 เหลือ 57 kWh ต่อวัน หรือประมาณ 287 บาทต่อวันที่ 4.7 บาท/kWh

แต่ละช่วงมีวันที่เดินเครื่องหนักหนึ่งวัน (260 kWh วันที่ 30 กันยายน และ 180 kWh วันที่ 3 ตุลาคม) และวันเบาสองวัน สามวันต่อช่วงเป็นตัวอย่างที่น้อย ผลจึงขึ้นกับชั่วโมงเดินเครื่อง
