บ้าน H3 เชียงราย

อินเวอร์เตอร์ตัดจากกริดตลอด – เสียพลังงานราว 65%

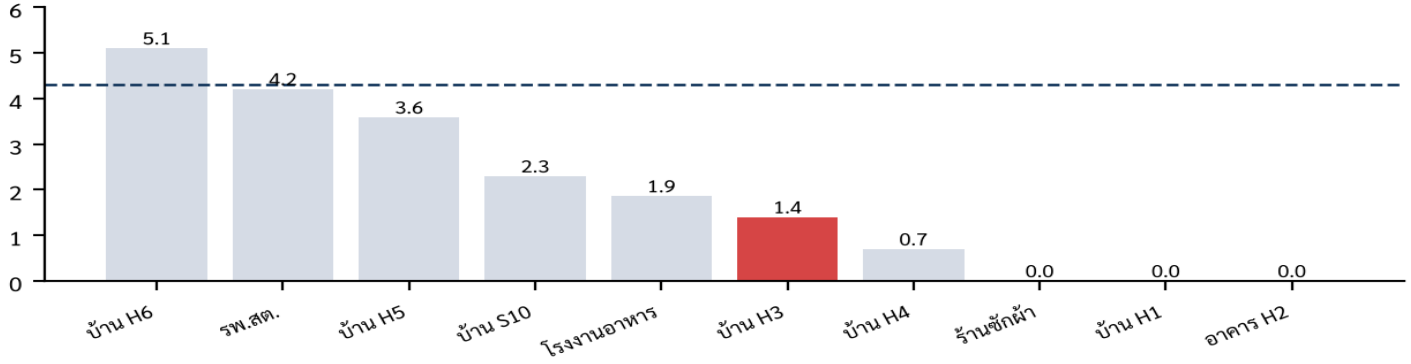
เปรียบเทียบกับระบบอื่น (kWh/kWp ต่อวัน, 1–24 ต.ค.)

อันดับ 6 จาก 10 ระบบ Huawei · เส้นประ = ค่าที่คาดไว้ 4.3 kWh/kWp ต่อวัน
